การตรวจสภาพฝายและแนวทางแก้ไขปรับปรุงเพื่อเพิ่มประสิทธิภาพฝาย

รหัสฝายที่ : WPH070500510

ชื่อฝาย **ชื่อลำน้ำ** แม่แฮด **ลำน้ำสาขาของ** แม่พุง/แม่น้ำยม **ประเภทลำน้ำ** ลำห้วย **วันที่สำรวจ** 24 มิ.ย. 68

หมู่บ้าน หมู่ที่ 5 บ้านแม่แฮด **ตำบล** แม่พุง **อำเภอ** วังชิ้น **จังหวัด** แพร่

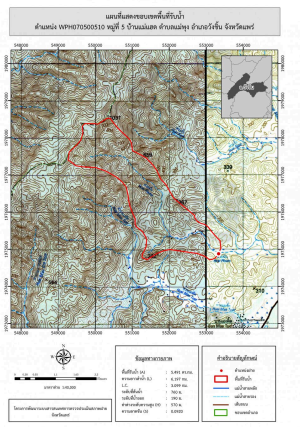
เป็นฝาย คสล. ที่ก่อสร้างโดย อบต.แม่พุง อายุฝายมากกว่า 15 ปี มีสภาพในแต่ละส่วนดังนี้ ส่วน Protection เหนือน้ำ : ไม่มี ส่วนเหนือน้ำ : ไม่มี ส่วนควบคุมน้ำ : สภาพปกติโดยรวมใช้งานได้ มีวัชพืชขึ้นน้อย ส่วนท้ายน้ำ : สภาพปกติโดยรวมใช้งานได้ มีการกัดเซาะ และทรุดตัวน้อย มีวัชพืชขึ้นน้อย ส่วน Protection ท้ายน้ำ : ไม่มี ระบบส่งน้ำ : สภาพปกติโดยรวมใช้งานได้ มีสภาพตะกอนหน้าฝาย : มาก

มีสภาพโดยรวมปกติ ควรวางมาตรการขุดลอก และกำจัดวัชพืชตามเวลาที่เหมาะสม
