การตรวจสภาพฝายและแนวทางแก้ไขปรับปรุงเพื่อเพิ่มประสิทธิภาพฝาย

รหัสฝายที่ : WPH070500511

ชื่อฝาย **ชื่อลำน้ำ** แม่แฮด **ลำน้ำสาขาของ** แม่พุง/แม่น้ำยม **ประเภทลำน้ำ** ลำห้วย **วันที่สำรวจ** 24 มิ.ย. 68

หมู่บ้าน หมู่ที่ 5 บ้านแม่แฮด **ตำบล** แม่พุง **อำเภอ** วังชิ้น **จังหวัด** แพร่

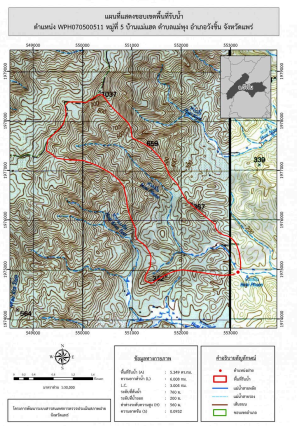
เป็นฝาย คสล. ที่ก่อสร้างโดย อบต.แม่พุง อายุฝายมากกว่า 15 ปี มีสภาพในแต่ละส่วนดังนี้ ส่วน Protection เหนือน้ำ : ไม่มี ส่วนเหนือน้ำ : ไม่มี ส่วนควบคุมน้ำ : สภาพปกติโดยรวมใช้งานได้ มีวัชพืชขึ้นน้อย ส่วนท้ายน้ำ : สภาพปกติโดยรวมใช้งานได้ มีการกัดเซาะ และทรุดตัวน้อย มีวัชพืชขึ้นน้อย ส่วน Protection ท้ายน้ำ : ไม่มี ระบบส่งน้ำ : สภาพปกติโดยรวมใช้งานได้ มีสภาพตะกอนหน้าฝาย : มาก

มีสภาพโดยรวมปกติ ควรวางมาตรการขุดลอก และกำจัดวัชพืชตามเวลาที่เหมาะสม
