การตรวจสภาพฝายและแนวทางแก้ไขปรับปรุงเพื่อเพิ่มประสิทธิภาพฝาย

รหัสฝายที่ : WPH070500512

ชื่อฝาย **ชื่อลำน้ำ** แม่แฮด **ลำน้ำสาขาของ** แม่พุง/แม่น้ำยม **ประเภทลำน้ำ** ลำห้วย **วันที่สำรวจ** 24 มิ.ย. 68

หมู่บ้าน หมู่ที่ 5 บ้านแม่แฮด **ตำบล** แม่พุง **อำเภอ** วังชิ้น **จังหวัด** แพร่

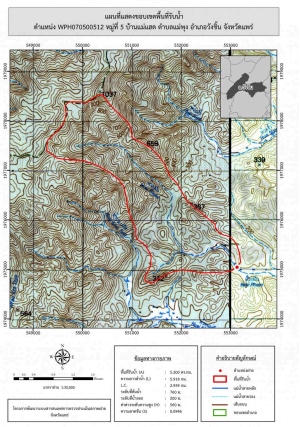
เป็นฝาย คสล. ที่ก่อสร้างโดย อบต.แม่พุง อายุฝายมากกว่า 15 ปี มีสภาพในแต่ละส่วนดังนี้ ส่วน Protection เหนือน้ำ : ไม่มี ส่วนเหนือน้ำ : ไม่มี ส่วนควบคุมน้ำ : สภาพปกติโดยรวมใช้งานได้ มีวัชพืชขึ้นน้อย ส่วนท้ายน้ำ : สภาพปกติโดยรวมใช้งานได้ มีการกัดเซาะ และทรุดตัวน้อย มีวัชพืชขึ้นน้อย ส่วน Protection ท้ายน้ำ : ไม่มี ระบบส่งน้ำ : สภาพปกติโดยรวมใช้งานได้ มีสภาพตะกอนหน้าฝาย : มาก

มีสภาพโดยรวมปกติ ควรวางมาตรการขุดลอก และกำจัดวัชพืชตามเวลาที่เหมาะสม
