การตรวจสภาพฝายและแนวทางแก้ไขปรับปรุงเพื่อเพิ่มประสิทธิภาพฝาย

รหัสฝายที่ : WPH070500513

ชื่อฝาย **ชื่อลำน้ำ** แม่แฮด **ลำน้ำสาขาของ** แม่พุง/แม่น้ำยม **ประเภทลำน้ำ** ลำห้วย **วันที่สำรวจ** 24 มิ.ย. 68

หมู่บ้าน หมู่ที่ 5 บ้านแม่แฮด **ตำบล** แม่พุง **อำเภอ** วังชิ้น **จังหวัด** แพร่

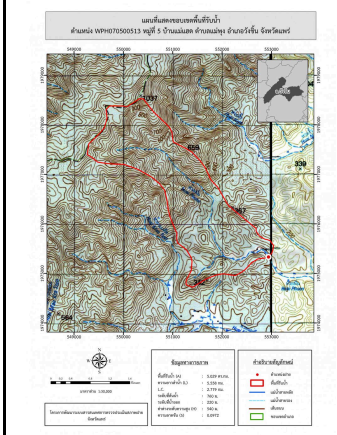
เป็นฝาย คสล. ที่ก่อสร้างโดย อบต.แม่พุง อายุฝายมากกว่า 10 ปี มีสภาพในแต่ละส่วนดังนี้ ส่วน Protection เหนือน้ำ : ไม่มี ส่วนเหนือน้ำ : ไม่มี ส่วนควบคุมน้ำ : สภาพปกติโดยรวมใช้งานได้ มีวัชพืชขึ้นน้อย ส่วนท้ายน้ำ : สภาพปกติโดยรวมใช้งานได้ มีการกัดเซาะ และทรุดตัวน้อย มีวัชพืชขึ้นน้อย ส่วน Protection ท้ายน้ำ : ไม่มี ระบบส่งน้ำ : สภาพปกติโดยรวมใช้งานได้ มีสภาพตะกอนหน้าฝาย : มาก

มีสภาพโดยรวมปกติ ควรวางมาตรการขุดลอก และกำจัดวัชพืชตามเวลาที่เหมาะสม
