การตรวจสภาพฝายและแนวทางแก้ไขปรับปรุงเพื่อเพิ่มประสิทธิภาพฝาย

รหัสฝายที่ : WPH070500514

ชื่อฝาย **ชื่อลำน้ำ** แม่แฮด **ลำน้ำสาขาของ** แม่พุง/แม่น้ำยม **ประเภทลำน้ำ** ลำห้วย **วันที่สำรวจ** 24 มิ.ย. 68

หมู่บ้าน หมู่ที่ 5 บ้านแม่แฮด **ตำบล** แม่พุง **อำเภอ** วังชิ้น **จังหวัด** แพร่

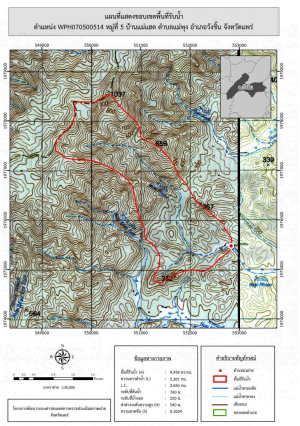
เป็นฝาย คสล. ที่ก่อสร้างโดย อบต.แม่พุง อายุฝายมากกว่า 10 ปี มีสภาพในแต่ละส่วนดังนี้ ส่วน Protection เหนือน้ำ : ไม่มี ส่วนเหนือน้ำ : ไม่มี ส่วนควบคุมน้ำ : สภาพปกติโดยรวมใช้งานได้ มีวัชพืชขึ้นน้อย ส่วนท้ายน้ำ : สภาพปกติโดยรวมใช้งานได้ มีการกัดเซาะ และทรุดตัวน้อย มีวัชพืชขึ้นน้อย ส่วน Protection ท้ายน้ำ : ไม่มี ระบบส่งน้ำ : สภาพปกติโดยรวมใช้งานได้ มีสภาพตะกอนหน้าฝาย : มาก

มีสภาพโดยรวมปกติ ควรวางมาตรการขุดลอก และกำจัดวัชพืชตามเวลาที่เหมาะสม
