การตรวจสภาพฝายและแนวทางแก้ไขปรับปรุงเพื่อเพิ่มประสิทธิภาพฝาย

รหัสฝายที่ : WPH070500515

ชื่อฝาย **ชื่อลำน้ำ** แม่แฮด **ลำน้ำสาขาของ** แม่พุง/แม่น้ำยม **ประเภทลำน้ำ** ลำห้วย **วันที่สำรวจ** 24 มิ.ย. 68

หมู่บ้าน หมู่ที่ 5 บ้านแม่แฮด **ตำบล** แม่พุง **อำเภอ** วังชิ้น **จังหวัด** แพร่

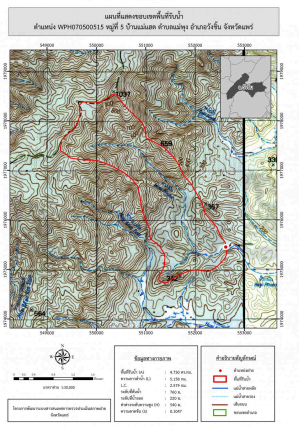
เป็นฝาย คสล. ที่ก่อสร้างโดย อบต.แม่พุง อายุฝายมากกว่า 10 ปี มีสภาพในแต่ละส่วนดังนี้ ส่วน Protection เหนือน้ำ : ไม่มี ส่วนเหนือน้ำ : ไม่มี ส่วนควบคุมน้ำ : สภาพปกติโดยรวมใช้งานได้ มีวัชพืชขึ้นน้อย ส่วนท้ายน้ำ : สภาพปกติโดยรวมใช้งานได้ มีการกัดเซาะ และทรุดตัวน้อย มีวัชพืชขึ้นน้อย ส่วน Protection ท้ายน้ำ : ไม่มี ระบบส่งน้ำ : สภาพปกติโดยรวมใช้งานได้ มีสภาพตะกอนหน้าฝาย : มาก

มีสภาพโดยรวมปกติ ควรวางมาตรการขุดลอก และกำจัดวัชพืชตามเวลาที่เหมาะสม
