การตรวจสภาพฝายและแนวทางแก้ไขปรับปรุงเพื่อเพิ่มประสิทธิภาพฝาย

รหัสฝายที่ : WPH070500516

ชื่อฝาย **ชื่อลำน้ำ** แม่แฮด **ลำน้ำสาขาของ** แม่พุง/แม่น้ำยม **ประเภทลำน้ำ** ลำห้วย **วันที่สำรวจ** 24 มิ.ย. 68

หมู่บ้าน หมู่ที่ 5 บ้านแม่แฮด **ตำบล** แม่พุง **อำเภอ** วังชิ้น **จังหวัด** แพร่

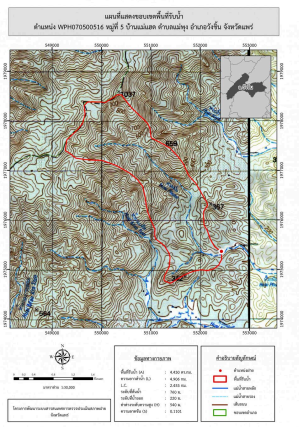
เป็นฝาย คสล. ที่ก่อสร้างโดย อบต.แม่พุง อายุฝายมากกว่า 10 ปี มีสภาพในแต่ละส่วนดังนี้ ส่วน Protection เหนือน้ำ : ไม่มี ส่วนเหนือน้ำ : ไม่มี ส่วนควบคุมน้ำ : สภาพปกติโดยรวมใช้งานได้ มีการกัดเซาะ และทรุดตัวน้อย มีวัชพืชขึ้นน้อย ส่วนท้ายน้ำ : สภาพปกติโดยรวมใช้งานได้ มีการกัดเซาะ และทรุดตัวน้อย มีวัชพืชขึ้นน้อย ส่วน Protection ท้ายน้ำ : ไม่มี ระบบส่งน้ำ : สภาพปกติโดยรวมใช้งานได้ มีสภาพตะกอนหน้าฝาย : มาก

มีสภาพโดยรวมปกติ ควรวางมาตรการขุดลอก และกำจัดวัชพืชตามเวลาที่เหมาะสม
