การตรวจสภาพฝายและแนวทางแก้ไขปรับปรุงเพื่อเพิ่มประสิทธิภาพฝาย

รหัสฝายที่ : WPH070500601

ชื่อฝาย ทุ่งใต้ **ชื่อลำน้ำ** แม่ตื๊ด **ลำน้ำสาขาของ** สรอย/แม่น้ำยม **ประเภทลำน้ำ** ลำห้วย **วันที่สำรวจ** 25 มิ.ย. 68

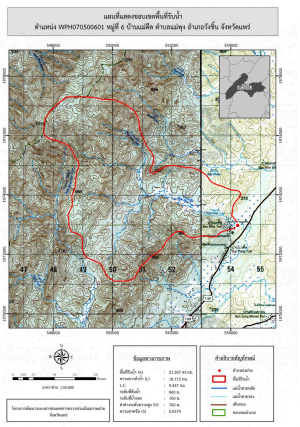
เป็นฝาย คสล. ที่ก่อสร้างโดย อบต.แม่พุง อายุฝายมากกว่า 15 ปี มีสภาพในแต่ละส่วนดังนี้ ส่วน Protection เหนือน้ำ : ไม่มี ส่วนเหนือน้ำ : ไม่มี ส่วนควบคุมน้ำ : สภาพปกติโดยรวมใช้งานได้ มีวัชพืชขึ้นน้อย ส่วนท้ายน้ำ : สภาพปกติโดยรวมใช้งานได้ มีวัชพืชขึ้นน้อย ส่วน Protection ท้ายน้ำ : ไม่มี ระบบส่งน้ำ : สภาพปกติโดยรวมใช้งานได้ มีสภาพตะกอนหน้าฝาย : มาก

มีสภาพโดยรวมปกติ ควรวางมาตรการขุดลอก และกำจัดวัชพืชตามเวลาที่เหมาะสม
