การตรวจสภาพฝายและแนวทางแก้ไขปรับปรุงเพื่อเพิ่มประสิทธิภาพฝาย

รหัสฝายที่ : WPH070500602

ชื่อฝาย ทุ่งหลวง **ชื่อลำน้ำ** แม่ตื๊ด **ลำน้ำสาขาของ** สรอย/แม่น้ำยม **ประเภทลำน้ำ** ลำห้วย **วันที่สำรวจ** 25 มิ.ย. 68

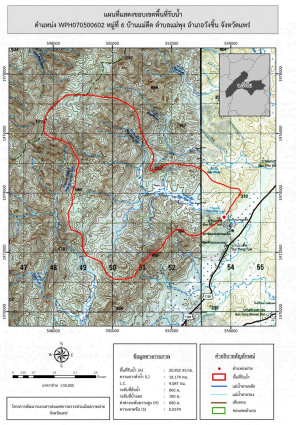
เป็นฝาย คสล. ที่ก่อสร้างโดย อบต.แม่พุง อายุฝายมากกว่า 20 ปี มีสภาพในแต่ละส่วนดังนี้ ส่วน Protection เหนือน้ำ : ไม่มี ส่วนเหนือน้ำ : ไม่มี ส่วนควบคุมน้ำ : สภาพปกติโดยรวมใช้งานได้ มีวัชพืชขึ้นน้อย ส่วนท้ายน้ำ : สภาพปกติโดยรวมใช้งานได้ มีการกัดเซาะ แตกร้าว ทรุดตัว มีรูโพรง และเคลื่อนตัวน้อย มีวัชพืชขึ้นน้อย ส่วน Protection ท้ายน้ำ : ไม่มี ระบบส่งน้ำ : สภาพปกติโดยรวมใช้งานได้ มีสภาพตะกอนหน้าฝาย : มาก

มีสภาพโดยรวมปกติ ควรวางมาตรการขุดลอก และกำจัดวัชพืชตามเวลาที่เหมาะสม
