การตรวจสภาพฝายและแนวทางแก้ไขปรับปรุงเพื่อเพิ่มประสิทธิภาพฝาย

รหัสฝายที่ : WPH070500603

ชื่อฝาย **ชื่อลำน้ำ** แม่ตื๊ด **ลำน้ำสาขาของ** สรอย/แม่น้ำยม **ประเภทลำน้ำ** ลำห้วย **วันที่สำรวจ** 25 มิ.ย. 68

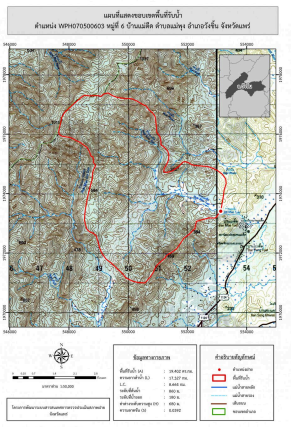
เป็นฝาย คสล. ที่ก่อสร้างโดย อบต.แม่พุง อายุฝายมากกว่า 20 ปี มีสภาพในแต่ละส่วนดังนี้ ส่วน Protection เหนือน้ำ : ไม่มี ส่วนเหนือน้ำ : สภาพปกติโดยรวมใช้งานได้ มีวัชพืชขึ้นน้อย ส่วนควบคุมน้ำ : สภาพปกติโดยรวมใช้งานได้ มีวัชพืชขึ้นน้อย ส่วนท้ายน้ำ : สภาพปกติโดยรวมใช้งานได้ มีวัชพืชขึ้นน้อย ส่วน Protection ท้ายน้ำ : ไม่มี ระบบส่งน้ำ : สภาพปกติโดยรวมใช้งานได้ มีสภาพตะกอนหน้าฝาย : มาก

มีสภาพโดยรวมปกติ ควรวางมาตรการขุดลอก และกำจัดวัชพืชตามเวลาที่เหมาะสม
