การตรวจสภาพฝายและแนวทางแก้ไขปรับปรุงเพื่อเพิ่มประสิทธิภาพฝาย

รหัสฝายที่ : WPH070500605

ชื่อฝาย **ชื่อลำน้ำ** แม่ตื๊ด **ลำน้ำสาขาของ** สรอย/แม่น้ำยม **ประเภทลำน้ำ** ลำห้วย **วันที่สำรวจ** 25 มิ.ย. 68

หมู่บ้าน หมู่ที่ 6 บ้านแม่ตีด **ตำบล** แม่พุง **อำเภอ** วังชิ้น **จังหวัด** แพร่

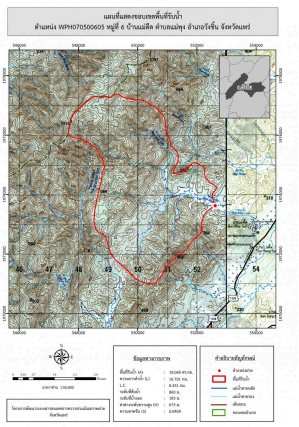
เป็นฝาย คสล. ที่ก่อสร้างโดย อบต.แม่พุง อายุฝายมากกว่า 15 ปี มีสภาพในแต่ละส่วนดังนี้ ส่วน Protection เหนือน้ำ : ไม่มี ส่วนเหนือน้ำ : ไม่มี ส่วนควบคุมน้ำ : สภาพปกติโดยรวมใช้งานได้ มีการกัดเซาะ ทรุดตัว และมีการเคลื่อนตัวน้อย ส่วนท้ายน้ำ : สภาพปกติโดยรวมใช้งานได้ มีการกัดเซาะ ทรุดตัว และมีการเคลื่อนตัวน้อย มีวัชพืชขึ้นน้อย ส่วน Protection ท้ายน้ำ : ไม่มี ระบบส่งน้ำ : สภาพปกติโดยรวมใช้งานได้ มีสภาพตะกอนหน้าฝาย : มาก

มีสภาพโดยรวมปกติ ควรวางมาตรการขุดลอก และกำจัดวัชพืชตามเวลาที่เหมาะสม
