การตรวจสภาพฝายและแนวทางแก้ไขปรับปรุงเพื่อเพิ่มประสิทธิภาพฝาย

รหัสฝายที่ : WPH070500606

ชื่อฝาย **ชื่อลำน้ำ** แม่ตื๊ด **ลำน้ำสาขาของ** สรอย/แม่น้ำยม **ประเภทลำน้ำ** ลำห้วย **วันที่สำรวจ** 25 มิ.ย. 68

หมู่บ้าน หมู่ที่ 6 บ้านแม่ตีด **ตำบล** แม่พุง **อำเภอ** วังชิ้น **จังหวัด** แพร่

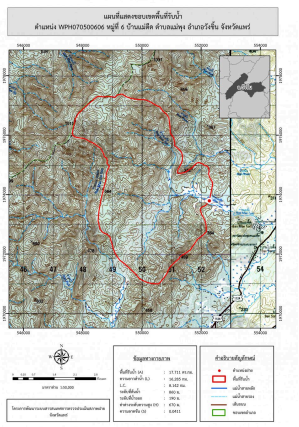
เป็นฝาย คสล. ที่ก่อสร้างโดย อบต.แม่พุง อายุฝายมากกว่า 20 ปี มีสภาพในแต่ละส่วนดังนี้ ส่วน Protection เหนือน้ำ : ไม่มี ส่วนเหนือน้ำ : สภาพปกติโดยรวมใช้งานได้ มีวัชพืชขึ้นน้อย ส่วนควบคุมน้ำ : สภาพปกติโดยรวมใช้งานได้ มีวัชพืชขึ้นน้อย ส่วนท้ายน้ำ : สภาพปกติโดยรวมใช้งานได้ มีวัชพืชขึ้นน้อย ส่วน Protection ท้ายน้ำ : ไม่มี ระบบส่งน้ำ : สภาพปกติโดยรวมใช้งานได้ มีสภาพตะกอนหน้าฝาย : มาก

มีสภาพโดยรวมปกติ ควรวางมาตรการขุดลอก และกำจัดวัชพืชตามเวลาที่เหมาะสม
