การตรวจสภาพฝายและแนวทางแก้ไขปรับปรุงเพื่อเพิ่มประสิทธิภาพฝาย

รหัสฝายที่ : WPH070500607

ชื่อฝาย **ชื่อลำน้ำ** แม่ตื๊ด **ลำน้ำสาขาของ** สรอย/แม่น้ำยม **ประเภทลำน้ำ** ลำห้วย **วันที่สำรวจ** 25 มิ.ย. 68

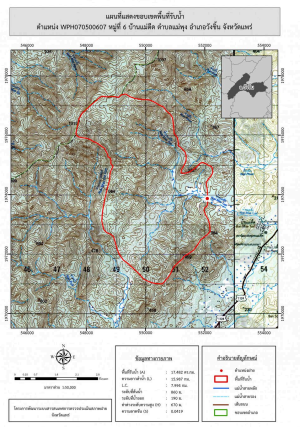
2. ส่วนเหนือน้ำ : ☐ ใช้งานได้ดี ☐ ปานกลาง ☑ ทรุดโทรม — ตะกอนมีปานกลาง

3. ส่วนควบคุมน้ำ : ☐ ใช้งานได้ดี ☐ ปานกลาง ☑ ทรุดโทรม

4. ส่วนท้ายน้ำ : ☐ ใช้งานได้ดี ☐ ปานกลาง ☑ ทรุดโทรม — ตะกอนมีน้อย

มีสภาพพังเสียหานหมดสภาพ มีสภาพตะกอนหน้าฝาย : มาก

เนื่องจากตัวฝายมีความเสียหายค่อนข้างมากไม่เหมาะกับการปรับปรุงซ่อมแซม ควรรื้อถอน และก่อสร้างใหม่ในรูปแบบ และขนาดที่เหมาะสม
