การตรวจสภาพฝายและแนวทางแก้ไขปรับปรุงเพื่อเพิ่มประสิทธิภาพฝาย

รหัสฝายที่ : WPH070500608

ชื่อฝาย **ชื่อลำน้ำ** แม่ตื๊ด **ลำน้ำสาขาของ** สรอย/แม่น้ำยม **ประเภทลำน้ำ** ลำห้วย **วันที่สำรวจ** 25 มิ.ย. 68

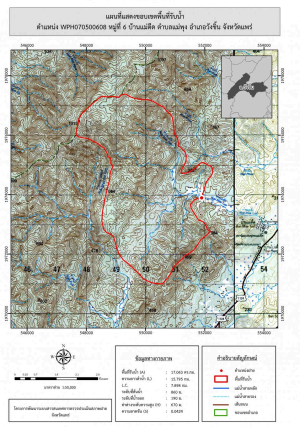
1. ส่วนป้องกันเหนือน้ำ : ☐ ใช้งานได้ดี ☐ ปานกลาง ☐ ทรุดโทรม — ตะกอนมีมาก	**2. ส่วนเหนือน้ำ :** ☐ ใช้งานได้ดี ☐ ปานกลาง ☐ ทรุดโทรม — ตะกอนมีมาก
3. ส่วนควบคุมน้ำ : ☐ ใช้งานได้ดี ☐ ปานกลาง ☑ ทรุดโทรม	**4. ส่วนท้ายน้ำ :** ☐ ใช้งานได้ดี ☐ ปานกลาง ☑ ทรุดโทรม — ตะกอนมีน้อย

5. ส่วนป้องกันท้ายน้ำ : ☐ ใช้งานได้ดี ☐ ปานกลาง ☐ ทรุดโทรม — ตะกอนมีปานกลาง	**6. ระบบส่งน้ำ :** ☑ ใช้งานได้ดี ☐ ปานกลาง ☐ ทรุดโทรม — ตะกอนมีน้อย

พื้นที่รับน้ำของฝายและข้อมูลประกอบ		สภาพโดยรวมของฝายและแนวทางแก้ไขปรับปรุงเบื้องต้น
	<u>ข้อมูลพื้นที่รับน้ำของฝาย</u> A = 17.06 ตารางกิโลเมตร L = 15.8 กิโลเมตร LC = 7.9 กิโลเมตร H = 670 เมตร s = 0.04 c = 0.25 I = 70 มิลลิเมตร/ชั่วโมง Return period = 100 ปี อัตราการไหลสูงสุด = 83.01 ลบ.ม./วินาที	**สภาพโดยรวมของฝาย** เป็นฝายในความรับผิดชอบของ อบต.แม่พุง มีอายุมากกว่า 20 ปี มีสภาพพังเสียหานหมดสภาพ มีสภาพตะกอนหน้าฝาย : มาก **แนวทางแก้ไขปรับปรุงเบื้องต้น** เนื่องจากตัวฝายมีความเสียหายค่อนข้างมากไม่เหมาะกับการปรับปรุงซ่อมแซม ควรรื้อถอน และก่อสร้างใหม่ในรูปแบบ และขนาดที่เหมาะสม
