การตรวจสภาพฝายและแนวทางแก้ไขปรับปรุงเพื่อเพิ่มประสิทธิภาพฝาย

รหัสฝายที่ : WPH070500609

ชื่อฝาย **ชื่อลำน้ำ** แม่ตื๊ด **ลำน้ำสาขาของ** สรอย/แม่น้พยม **ประเภทลำน้ำ** ลำห้วย **วันที่สำรวจ** 25 มิ.ย. 68

หมู่บ้าน หมู่ที่ 6 บ้านแม่ตีด **ตำบล** แม่พุง **อำเภอ** วังชิ้น **จังหวัด** แพร่

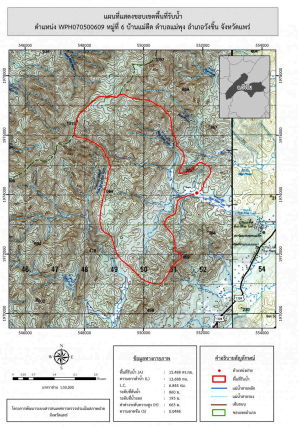
เป็นฝาย คสล. ที่ก่อสร้างโดย อบต.แม่พุง อายุฝายมากกว่า 15 ปี มีสภาพในแต่ละส่วนดังนี้ ส่วน Protection เหนือน้ำ : ไม่มี ส่วนเหนือน้ำ : ไม่มี ส่วนควบคุมน้ำ : สภาพปกติโดยรวมใช้งานได้ ส่วนท้ายน้ำ : สภาพปกติโดยรวมใช้งานได้ มีวัชพืชขึ้นน้อย ส่วน Protection ท้ายน้ำ : ไม่มี ระบบส่งน้ำ : สภาพปกติโดยรวมใช้งานได้ มีสภาพตะกอนหน้าฝาย : มาก

มีสภาพโดยรวมปกติ ควรวางมาตรการขุดลอก และกำจัดวัชพืชตามเวลาที่เหมาะสม
