การตรวจสภาพฝายและแนวทางแก้ไขปรับปรุงเพื่อเพิ่มประสิทธิภาพฝาย

รหัสฝายที่ : WPH070500610

ชื่อฝาย **ชื่อลำน้ำ** แม่ตื๊ด **ลำน้ำสาขาของ** สรอย/แม่น้พยม **ประเภทลำน้ำ** ลำห้วย **วันที่สำรวจ** 25 มิ.ย. 68

หมู่บ้าน หมู่ที่ 6 บ้านแม่ตีด **ตำบล** แม่พุง **อำเภอ** วังชิ้น **จังหวัด** แพร่

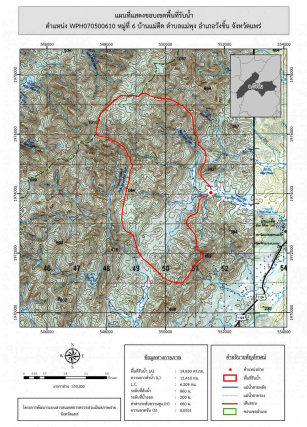
2. ส่วนเหนือน้ำ : ☐ ใช้งานได้ดี ☐ ปานกลาง ☑ ทรุดโทรม

3. ส่วนควบคุมน้ำ : ☐ ใช้งานได้ดี ☐ ปานกลาง ☑ ทรุดโทรม

4. ส่วนท้ายน้ำ : ☐ ใช้งานได้ดี ☐ ปานกลาง ☑ ทรุดโทรม — ตะกอนมีน้อย

ฝายในความรับผิดชอบของ อบต.แม่พุง มีอายุมากกว่า 15 ปี มีสภาพพังเสียหานหมดสภาพ

มีสภาพตะกอนหน้าฝาย : มาก

เนื่องจากตัวฝายมีความเสียหายค่อนข้างมากไม่เหมาะกับการปรับปรุงซ่อมแซม ควรรื้อถอน

และก่อสร้างใหม่ในรูปแบบ และขนาดที่เหมาะสม
