การตรวจสภาพฝายและแนวทางแก้ไขปรับปรุงเพื่อเพิ่มประสิทธิภาพฝาย

รหัสฝายที่ : WPH070500611

ชื่อฝาย **ชื่อลำน้ำ** แม่ตื๊ด **ลำน้ำสาขาของ** สรอย/แม่น้ำยม **ประเภทลำน้ำ** ลำห้วย **วันที่สำรวจ** 25 มิ.ย. 68

หมู่บ้าน หมู่ที่ 6 บ้านแม่ตีด **ตำบล** แม่พุง **อำเภอ** วังชิ้น **จังหวัด** แพร่

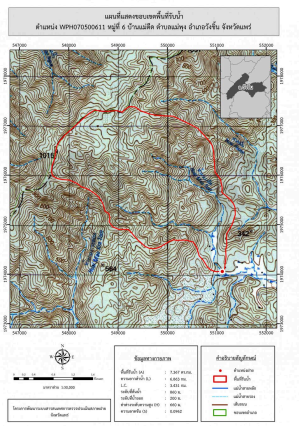
เป็นฝาย คสล. ที่ก่อสร้างโดย อบต.แม่พุง อายุฝายมากกว่า 15 ปี มีสภาพในแต่ละส่วนดังนี้ ส่วน Protection เหนือน้ำ : ไม่มี ส่วนเหนือน้ำ : ไม่มี ส่วนควบคุมน้ำ : สภาพปกติโดยรวมใช้งานได้ มีการกัดเซาะ แตกร้าว และทรุดตัวน้อย มีวัชพืชขึ้นน้อย ส่วนท้ายน้ำ : สภาพปกติโดยรวมใช้งานได้ มีวัชพืชขึ้นน้อย ส่วน Protection ท้ายน้ำ : ไม่มี ระบบส่งน้ำ : สภาพปกติโดยรวมใช้งานได้ มีสภาพตะกอนหน้าฝาย : มาก

มีสภาพโดยรวมปกติ ควรวางมาตรการขุดลอก และกำจัดวัชพืชตามเวลาที่เหมาะสม
