การตรวจสภาพฝายและแนวทางแก้ไขปรับปรุงเพื่อเพิ่มประสิทธิภาพฝาย

รหัสฝายที่ : WPH070500612

หมู่บ้าน หมู่ที่ 6 บ้านแม่ตีด **ตำบล** แม่พุง **อำเภอ** วังชิ้น **จังหวัด** แพร่

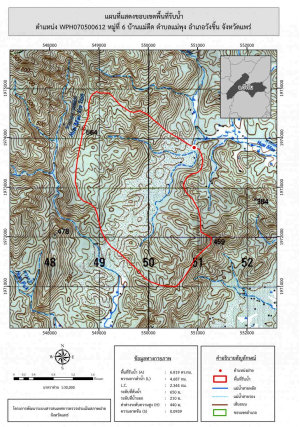
เป็นฝาย คสล. ที่ก่อสร้างโดย อบต.แม่พุง อายุฝายมากกว่า 15 ปี มีสภาพในแต่ละส่วนดังนี้ ส่วน Protection เหนือน้ำ : ไม่มี ส่วนเหนือน้ำ : ไม่มี ส่วนควบคุมน้ำ : สภาพปกติโดยรวมใช้งานได้ ส่วนท้ายน้ำ : สภาพปกติโดยรวมใช้งานได้ มีวัชพืชขึ้นน้อย ส่วน Protection ท้ายน้ำ : ไม่มี ระบบส่งน้ำ : สภาพปกติโดยรวมใช้งานได้ มีสภาพตะกอนหน้าฝาย : มาก

มีสภาพโดยรวมปกติ ควรวางมาตรการขุดลอก และกำจัดวัชพืชตามเวลาที่เหมาะสม
