การตรวจสภาพฝายและแนวทางแก้ไขปรับปรุงเพื่อเพิ่มประสิทธิภาพฝาย

รหัสฝายที่ : WPH070500613

ชื่อฝาย **ชื่อลำน้ำ** แม่ตื๊ด **ลำน้ำสาขาของ** สรอย/แม่น้ำยม **ประเภทลำน้ำ** ลำห้วย **วันที่สำรวจ** 25 มิ.ย. 68

หมู่บ้าน หมู่ที่ 6 บ้านแม่ตีด **ตำบล** แม่พุง **อำเภอ** วังชิ้น **จังหวัด** แพร่

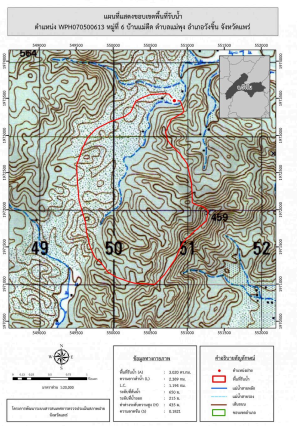
เป็นฝาย คสล. ที่ก่อสร้างโดย อบต.แม่พุง อายุฝายมากกว่า 15 ปี มีสภาพในแต่ละส่วนดังนี้ ส่วน Protection เหนือน้ำ : ไม่มี ส่วนเหนือน้ำ : ไม่มี ส่วนควบคุมน้ำ : สภาพปกติโดยรวมใช้งานได้ มีวัชพืชขึ้นน้อย ส่วนท้ายน้ำ : สภาพปกติโดยรวมใช้งานได้ มีวัชพืชขึ้นน้อย ส่วน Protection ท้ายน้ำ : ไม่มี ระบบส่งน้ำ : สภาพปกติโดยรวมใช้งานได้ มีสภาพตะกอนหน้าฝาย : มาก

มีสภาพโดยรวมปกติ ควรวางมาตรการขุดลอก และกำจัดวัชพืชตามเวลาที่เหมาะสม
