การตรวจสภาพฝายและแนวทางแก้ไขปรับปรุงเพื่อเพิ่มประสิทธิภาพฝาย

รหัสฝายที่ : WPH070500614

ชื่อฝาย **ชื่อลำน้ำ** แม่ตื๊ด **ลำน้ำสาขาของ** สรอย/แม่น้ำยม **ประเภทลำน้ำ** ลำห้วย **วันที่สำรวจ** 25 มิ.ย. 68

หมู่บ้าน หมู่ที่ 6 บ้านแม่ตีด **ตำบล** แม่พุง **อำเภอ** วังชิ้น **จังหวัด** แพร่

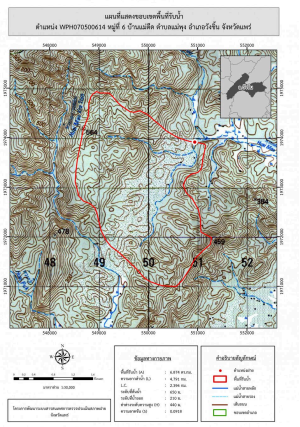
เป็นฝาย คสล. ที่ก่อสร้างโดย อบต.แม่พุง อายุฝายมากกว่า 15 ปี มีสภาพในแต่ละส่วนดังนี้ ส่วน Protection เหนือน้ำ : ไม่มี ส่วนเหนือน้ำ : ไม่มี ส่วนควบคุมน้ำ : สภาพปกติโดยรวมใช้งานได้ มีวัชพืชขึ้นน้อย ส่วนท้ายน้ำ : สภาพปกติโดยรวมใช้งานได้ มีวัชพืชขึ้นน้อย ส่วน Protection ท้ายน้ำ : ไม่มี ระบบส่งน้ำ : สภาพปกติโดยรวมใช้งานได้ มีสภาพตะกอนหน้าฝาย : มาก

มีสภาพโดยรวมปกติ ควรวางมาตรการขุดลอก และกำจัดวัชพืชตามเวลาที่เหมาะสม
