การตรวจสภาพฝายและแนวทางแก้ไขปรับปรุงเพื่อเพิ่มประสิทธิภาพฝาย

รหัสฝายที่ : WPH070500615

ชื่อฝาย **ชื่อลำน้ำ** แม่ตื๊ด **ลำน้ำสาขาของ** สรอย/แม่น้ำยม **ประเภทลำน้ำ** ลำห้วย **วันที่สำรวจ** 25 มิ.ย. 68

หมู่บ้าน หมู่ที่ 6 บ้านแม่ตีด **ตำบล** แม่พุง **อำเภอ** วังชิ้น **จังหวัด** แพร่

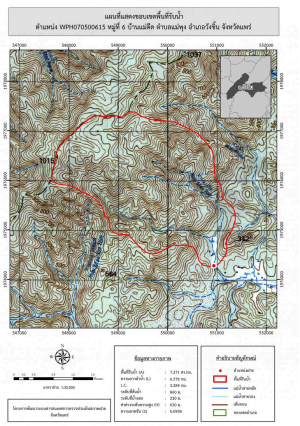
เป็นฝาย คสล. ที่ก่อสร้างโดย อบต.แม่พุง อายุฝายมากกว่า 10 ปี มีสภาพในแต่ละส่วนดังนี้ ส่วน Protection เหนือน้ำ : ไม่มี ส่วนเหนือน้ำ : ไม่มี ส่วนควบคุมน้ำ : สภาพปกติโดยรวมใช้งานได้ มีการกัดเซาะ และทรุดตัวน้อย ส่วนท้ายน้ำ : สภาพปกติโดยรวมใช้งานได้ มีการกัดเซาะ ทรุดตัว และแตกร้าวน้อย มีวัชพืชขึ้นน้อย ส่วน Protection ท้ายน้ำ : ไม่มี ระบบส่งน้ำ : สภาพปกติโดยรวมใช้งานได้ มีสภาพตะกอนหน้าฝาย : มาก

มีสภาพโดยรวมปกติ ควรวางมาตรการขุดลอก และกำจัดวัชพืชตามเวลาที่เหมาะสม
