# การตรวจสภาพฝายและแนวทางแก้ไขปรับปรุงเพื่อเพิ่มประสิทธิภาพฝาย

**รหัสฝายที่ :** WPH070500616

**ชื่อฝาย** **ชื่อลำน้ำ** แม่ตื๊ด **ลำน้ำสาขาของ** สรอย/แม่น้ำยม **ประเภทลำน้ำ** ลำห้วย **วันที่สำรวจ** 25 มิ.ย. 68

**หมู่บ้าน** หมู่ที่ 6 บ้านแม่ตีด **ตำบล** แม่พุง **อำเภอ** วังชิ้น **จังหวัด** แพร่

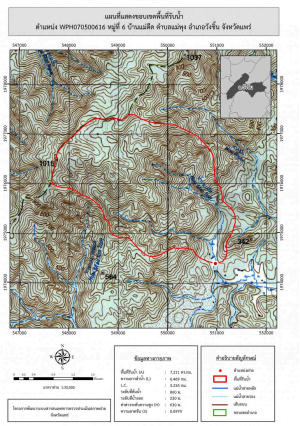
เป็นฝาย คสล. ที่ก่อสร้างโดย อบต.แม่พุง อายุฝายมากกว่า 10 ปี มีสภาพในแต่ละส่วนดังนี้ ส่วน Protection เหนือน้ำ : ไม่มี ส่วนเหนือน้ำ : ไม่มี ส่วนควบคุมน้ำ : สภาพปกติโดยรวมใช้งานได้ มีวัชพืชขึ้นน้อย ส่วนท้ายน้ำ : สภาพปกติโดยรวมใช้งานได้ มีการกัดเซาะ และทรุดตัวน้อย มีวัชพืชขึ้นน้อย ส่วน Protection ท้ายน้ำ : ไม่มี ระบบส่งน้ำ : สภาพปกติโดยรวมใช้งานได้ มีสภาพตะกอนหน้าฝาย : มาก

มีสภาพโดยรวมปกติ ควรวางมาตรการขุดลอก และกำจัดวัชพืชตามเวลาที่เหมาะสม
