การตรวจสภาพฝายและแนวทางแก้ไขปรับปรุงเพื่อเพิ่มประสิทธิภาพฝาย

รหัสฝายที่ : WPH070500617

ชื่อฝาย **ชื่อลำน้ำ** แม่ตื๊ด **ลำน้ำสาขาของ** สรอย/แม่น้ำยม **ประเภทลำน้ำ** ลำห้วย **วันที่สำรวจ** 25 มิ.ย. 68

หมู่บ้าน หมู่ที่ 6 บ้านแม่ตีด **ตำบล** แม่พุง **อำเภอ** วังชิ้น **จังหวัด** แพร่

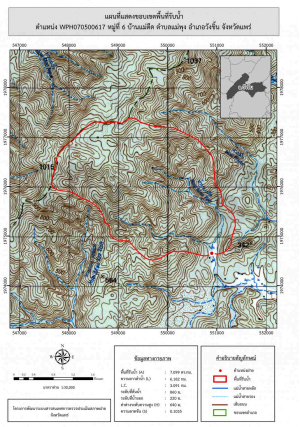
เป็นฝาย คสล. ที่ก่อสร้างโดย อบต.แม่พุง อายุฝายมากกว่า 10 ปี มีสภาพในแต่ละส่วนดังนี้ ส่วน Protection เหนือน้ำ : ไม่มี ส่วนเหนือน้ำ : ไม่มี ส่วนควบคุมน้ำ : สภาพปกติโดยรวมใช้งานได้ มีการกัดเซาะ ทรุดตัว และแตกร้าวน้อย มีวัชพืชขึ้นน้อย ส่วนท้ายน้ำ : สภาพปกติโดยรวมใช้งานได้ มีการกัดเซาะ ทรุดตัว และแตกร้าวน้อย มีวัชพืชขึ้นน้อย ส่วน Protection ท้ายน้ำ : ไม่มี ระบบส่งน้ำ : สภาพปกติโดยรวมใช้งานได้ มีสภาพตะกอนหน้าฝาย : มาก

มีสภาพโดยรวมปกติ ควรวางมาตรการขุดลอก และกำจัดวัชพืชตามเวลาที่เหมาะสม
