การตรวจสภาพฝายและแนวทางแก้ไขปรับปรุงเพื่อเพิ่มประสิทธิภาพฝาย

รหัสฝายที่ : WPH070500618

ชื่อฝาย **ชื่อลำน้ำ** แม่ตื๊ด **ลำน้ำสาขาของ** สรอย/แม่น้ำยม **ประเภทลำน้ำ** ลำห้วย **วันที่สำรวจ** 25 มิ.ย. 68

หมู่บ้าน หมู่ที่ 6 บ้านแม่ตืด **ตำบล** แม่พุง **อำเภอ** วังชิ้น **จังหวัด** แพร่

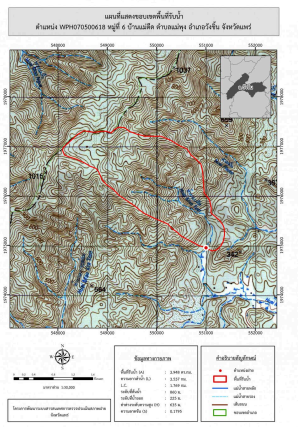
1. ส่วนป้องกันเหนือน้ำ : ☐ ใช้งานได้ดี ☐ ปานกลาง ☐ ทรุดโทรม — ตะกอนมีมาก

2. ส่วนเหนือน้ำ : ☐ ใช้งานได้ดี ☐ ปานกลาง ☐ ทรุดโทรม — ตะกอนมีมาก

3. ส่วนควบคุมน้ำ : ☑ ใช้งานได้ดี ☐ ปานกลาง ☐ ทรุดโทรม

4. ส่วนท้ายน้ำ : ☑ ใช้งานได้ดี ☐ ปานกลาง ☐ ทรุดโทรม — ตะกอนมีน้อย

5. ส่วนป้องกันท้ายน้ำ : ☐ ใช้งานได้ดี ☐ ปานกลาง ☐ ทรุดโทรม — ตะกอนมีน้อย

6. ระบบส่งน้ำ : ☑ ใช้งานได้ดี ☐ ปานกลาง ☐ ทรุดโทรม — ตะกอนมีน้อย

เป็นฝาย คสล. ที่ก่อสร้างโดย อบต.แม่พุง อายุฝายมากกว่า 10 ปี มีสภาพในแต่ละส่วนดังนี้ ส่วน Protection เหนือน้ำ : ไม่มี ส่วนเหนือน้ำ : ไม่มี ส่วนควบคุมน้ำ : สภาพปกติโดยรวมใช้งานได้ มีการกัดเซาะ ทรุดตัว และแตกร้าวน้อย มีวัชพืชขึ้นน้อย ส่วนท้ายน้ำ : สภาพปกติโดยรวมใช้งานได้ มีการกัดเซาะ ทรุดตัว แตกร้าว มีรูโพรง และเคลื่อนตัวน้อย มีวัชพืชขึ้นน้อย ส่วน Protection ท้ายน้ำ : ไม่มี ระบบส่งน้ำ : สภาพปกติโดยรวมใช้งานได้ มีสภาพตะกอนหน้าฝาย : มาก

มีสภาพโดยรวมปกติ ควรวางมาตรการขุดลอก และกำจัดวัชพืชตามเวลาที่เหมาะสม
