การตรวจสภาพฝายและแนวทางแก้ไขปรับปรุงเพื่อเพิ่มประสิทธิภาพฝาย

รหัสฝายที่ : WPH070500619

ชื่อฝาย **ชื่อลำน้ำ** แม่ตื๊ด **ลำน้ำสาขาของ** สรอย/แม่น้ำยม **ประเภทลำน้ำ** ลำห้วย **วันที่สำรวจ** 25 มิ.ย. 68

หมู่บ้าน หมู่ที่ 6 บ้านแม่ตีด **ตำบล** แม่พุง **อำเภอ** วังชิ้น **จังหวัด** แพร่

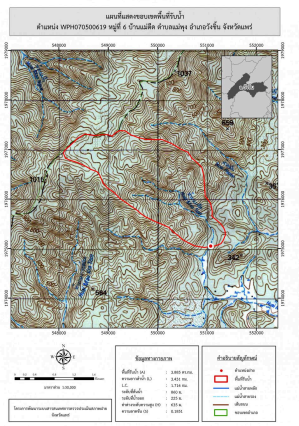
เป็นฝาย คสล. ที่ก่อสร้างโดย อบต.แม่พุง อายุฝายมากกว่า 10 ปี มีสภาพในแต่ละส่วนดังนี้ ส่วน Protection เหนือน้ำ : ไม่มี ส่วนเหนือน้ำ : ไม่มี ส่วนควบคุมน้ำ : สภาพปกติโดยรวมใช้งานได้ มีการกัดเซาะ ทรุดตัว และแตกร้าวน้อย มีวัชพืชขึ้นน้อย ส่วนท้ายน้ำ : สภาพปกติโดยรวมใช้งานได้ มีการกัดเซาะ ทรุดตัว แตกร้าว มีรูโพรง และเคลื่อนตัวน้อย มีวัชพืชขึ้นน้อย ส่วน Protection ท้ายน้ำ : ไม่มี ระบบส่งน้ำ : สภาพปกติโดยรวมใช้งานได้ มีสภาพตะกอนหน้าฝาย : มา

มีสภาพโดยรวมปกติ ควรวางมาตรการขุดลอก และกำจัดวัชพืชตามเวลาที่เหมาะสม
