การตรวจสภาพฝายและแนวทางแก้ไขปรับปรุงเพื่อเพิ่มประสิทธิภาพฝาย

รหัสฝายที่ : WPH070500701

ชื่อฝาย บ้านป่าคา **ชื่อลำน้ำ** สรอย **ลำน้ำสาขาของ** แม่น้ำยม **ประเภทลำน้ำ** ลำห้วย **วันที่สำรวจ** 24 มิ.ย. 68

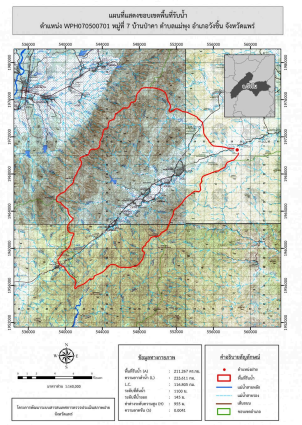
เป็นฝายที่ก่อสร้างโดยกรมชลประทาน และยังไม่ได้ถ่ายโอน อายุฝายมากกว่า 15 ปี มีสภาพในแต่ละส่วนดังนี้ ส่วน Protection เหนือน้ำ : ไม่สามารถมองเห็น ส่วนเหนือน้ำ : โดยรวมสามารถใช้งานได้ มีวัชพืชขึ้นน้อย ส่วนควบคุมน้ำ : ปกติสามารถใช้งานได้ ส่วนท้ายน้ำ : ปกติสามารถใช้งานได้ ส่วน Protection ท้ายน้ำ : ปกติสามารถใช้งานได้ มีการกัดเซาะและทรุดตัวปานกลาง ระบบส่งน้ำ : ไม่มี มีสภาพตะกอนหน้าฝาย : ปานกลาง

มีสภาพโดยรวมปกติ ควรวางมาตรการขุดลอก และกำจัดวัชพืชตามเวลาที่เหมาะสม
