การตรวจสภาพฝายและแนวทางแก้ไขปรับปรุงเพื่อเพิ่มประสิทธิภาพฝาย

รหัสฝายที่ : WPH070500902

ชื่อฝาย **ชื่อลำน้ำ** สรอย **ลำน้ำสาขาของ** แม่น้ำยม **ประเภทลำน้ำ** ลำห้วย **วันที่สำรวจ** 24 มิ.ย. 68

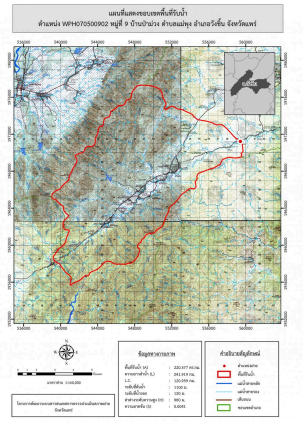
1. ส่วนป้องกันเหนือน้ำ : ☐ ใช้งานได้ดี ☐ ปานกลาง ☐ ทรุดโทรม — ตะกอนมีน้อย

2. ส่วนเหนือน้ำ : ☑ ใช้งานได้ดี ☐ ปานกลาง ☐ ทรุดโทรม — ตะกอนมีน้อย

3. ส่วนควบคุมน้ำ : ☑ ใช้งานได้ดี ☐ ปานกลาง ☐ ทรุดโทรม

4. ส่วนท้ายน้ำ : ☑ ใช้งานได้ดี ☐ ปานกลาง ☐ ทรุดโทรม — ตะกอนมีน้อย

5. ส่วนป้องกันท้ายน้ำ : ☑ ใช้งานได้ดี ☐ ปานกลาง ☐ ทรุดโทรม — ตะกอนมีน้อย

<u>ข้อมูลพื้นที่รับน้ำของฝาย</u> A = 220.58 ตารางกิโลเมตร L = 241.92 กิโลเมตร LC = 120.96 กิโลเมตร H = 980 เมตร s = 0 Return period = 100 ปี อัตราการไหลสูงสุด = 535.63 ลบ.ม./วินาที	**สภาพโดยรวมของฝาย** เป็นฝายที่ก่อสร้างโดยกรมชลประทาน และยังไม่ได้ถ่ายโอน อายุฝายมากกว่า 15 ปี มีสภาพในแต่ละส่วนดังนี้ ส่วน Protection เหนือน้ำ : ไม่สามารถมองเห็น ส่วนเหนือน้ำ : โดยรวมสามารถใช้งานได้ มีวัชพืชขึ้นน้อย ส่วนควบคุมน้ำ : ปกติสามารถใช้งานได้ ส่วนท้ายน้ำ : ปกติสามารถใช้งานได้ ส่วน Protection ท้ายน้ำ : ปกติสามารถใช้งานได้ ระบบส่งน้ำ : ไม่มี มีสภาพตะกอนหน้าฝาย : น้อย **แนวทางแก้ไขปรับปรุงเบื้องต้น** มีสภาพโดยรวมปกติ ควรวางมาตรการขุดลอก และกำจัดวัชพืชตามเวลาที่เหมาะสม
