การตรวจสภาพฝายและแนวทางแก้ไขปรับปรุงเพื่อเพิ่มประสิทธิภาพฝาย

รหัสฝายที่ : WPH070501002

ชื่อฝาย **ชื่อลำน้ำ** แม่พุง **ลำน้ำสาขาของ** แม่น้ำยม **ประเภทลำน้ำ** ลำห้วย **วันที่สำรวจ** 24 มิ.ย. 68

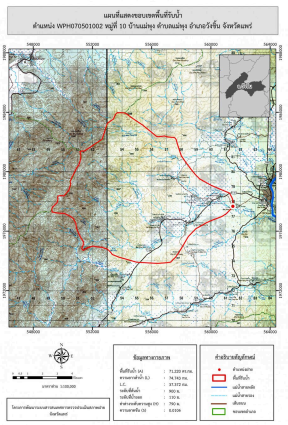
เป็นฝายที่ก่อสร้างโดยกรมชลประทาน และยังไม่ได้ถ่ายโอน อายุฝายมากกว่า 30 ปี มีสภาพในแต่ละส่วนดังนี้ ส่วน Protection เหนือน้ำ : ไม่สามารถมองเห็น ส่วนเหนือน้ำ : ปกติสามารถใช้งานได้ มีวัชพืชขึ้นน้อย ส่วนควบคุมน้ำ : ปกติสามารถใช้งานได้ ส่วนท้ายน้ำ : ปกติสามารถใช้งานได้ มีวัชพืชขึ้นน้อย ส่วน Protection ท้ายน้ำ : ไม่สามารถมองเห็น ระบบส่งน้ำ : ปกติสามารถใช้งานได้ มีสภาพตะกอนหน้าฝาย : ปานกลาง

มีสภาพโดยรวมปกติ ควรวางมาตรการขุดลอก และกำจัดวัชพืชตามเวลาที่เหมาะสม
