การตรวจสภาพฝายและแนวทางแก้ไขปรับปรุงเพื่อเพิ่มประสิทธิภาพฝาย

รหัสฝายที่ : WPH070501503

ชื่อฝาย **ชื่อลำน้ำ** แม่พุง **ลำน้ำสาขาของ** แม่น้ำยม **ประเภทลำน้ำ** ลำห้วย **วันที่สำรวจ** 24 มิ.ย. 68

หมู่บ้าน หมู่ที่ 15 บ้านแม่พุงหลวง **ตำบล** แม่พุง **อำเภอ** วังชิ้น **จังหวัด** แพร่

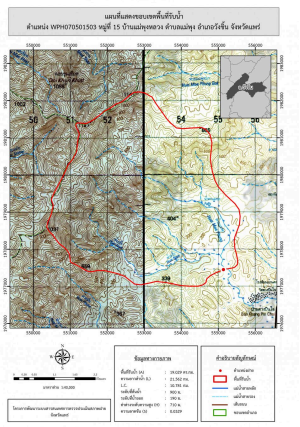
3. ส่วนควบคุมน้ำ : ☐ ใช้งานได้ดี ☐ ปานกลาง ☑ ทรุดโทรม

4. ส่วนท้ายน้ำ : ☐ ใช้งานได้ดี ☐ ปานกลาง ☑ ทรุดโทรม — ตะกอนมีน้อย

พังเสียหายหมดสภาพ ไม่สามารถใช้งานได้ มีสภาพตะกอนหน้าฝาย : มาก

ควรรื้อถอน และก่อสร้างใหม่ในรูปแบบ และขนาดที่เหมาะสม
