การตรวจสภาพฝายและแนวทางแก้ไขปรับปรุงเพื่อเพิ่มประสิทธิภาพฝาย

รหัสฝายที่ : WPH070501504

ชื่อฝาย **ชื่อลำน้ำ** แม่พุง **ลำน้ำสาขาของ** แม่น้ำยม **ประเภทลำน้ำ** ลำห้วย **วันที่สำรวจ** 24 มิ.ย. 68

หมู่บ้าน หมู่ที่ 15 บ้านแม่พุงหลวง **ตำบล** แม่พุง **อำเภอ** วังชิ้น **จังหวัด** แพร่

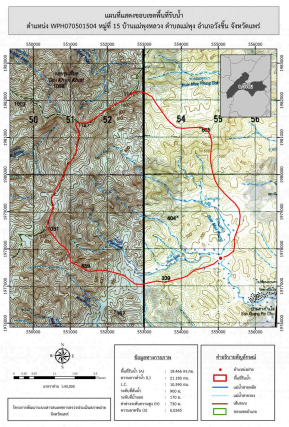
เป็นฝาย คสล. ที่ก่อสร้างโดย อบต.แม่พุง อายุฝายมากกว่า 10 ปี มีสภาพในแต่ละส่วนดังนี้ ส่วน Protection เหนือน้ำ : ไม่มี ส่วนเหนือน้ำ : สภาพปกติโดยรวมใช้งานได้ มีวัชพืชขึ้นน้อย ส่วนควบคุมน้ำ : สภาพปกติโดยรวมใช้งานได้ มีวัชพืชขึ้นน้อย ส่วนท้ายน้ำ : สภาพปกติโดยรวมใช้งานได้ มีการกัดเซาะ แตกร้าว และทรุดตัวน้อย ส่วน Protection ท้ายน้ำ : ไม่มี ระบบส่งน้ำ : สภาพปกติโดยรวมใช้งานได้ มีสภาพตะกอนหน้าฝาย : มาก

มีสภาพโดยรวมปกติ ควรวางมาตรการขุดลอก และกำจัดวัชพืชตามเวลาที่เหมาะสม
