การตรวจสภาพฝายและแนวทางแก้ไขปรับปรุงเพื่อเพิ่มประสิทธิภาพฝาย

รหัสฝายที่ : WPH070501505

ชื่อฝาย **ชื่อลำน้ำ** แม่พุง **ลำน้ำสาขาของ** แม่น้ำยม **ประเภทลำน้ำ** ลำห้วย **วันที่สำรวจ** 24 มิ.ย. 68

หมู่บ้าน หมู่ที่ 15 บ้านแม่พุงหลวง **ตำบล** แม่พุง **อำเภอ** วังชิ้น **จังหวัด** แพร่

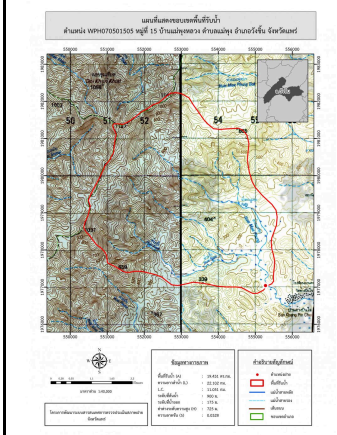
3. ส่วนควบคุมน้ำ : ☐ ใช้งานได้ดี ☐ ปานกลาง ☑ ทรุดโทรม

4. ส่วนท้ายน้ำ : ☐ ใช้งานได้ดี ☐ ปานกลาง ☑ ทรุดโทรม — ตะกอนมีน้อย

เป็นฝายในความรับผิดชอบของ อบต.แม่พุง มีสภาพในแต่ละส่วนดังนี้ ส่วน Protection เหนือน้ำ : ไม่มี ส่วนเหนือน้ำ : ไม่มี ส่วนควบคุมน้ำ : มีการกัดเซาะ ทรุดตัว แตกร้าว มีสิ่งกีดขวางทางน้ำ รูโพรง รั่ว มีการเคลื่อนตัวค่อนข้างมาก และมีวัชพืชขึ้นน้อย ส่วนท้ายน้ำ : มีการกัดเซาะ ทรุดตัว แตกร้าว มีสิ่งกีดขวางทางน้ำ รูโพรง รั่ว มีการเคลื่อนตัวค่อนข้างมาก และมีวัชพืชขึ้นน้อย ส่วน Protection ท้ายน้ำ : ไม่มี ระบบส่งน้ำ : สภาพปกติโดยรวมใช้งานได้ มีสภาพตะกอนหน้าฝาย : มาก

เนื่องจากตัวฝายค่อนข้างทรุดทรม

มีความเสียหายค่อนข้างมากไม่เหมาะกับการปรับปรุงซ่อมแซม ควรรื้อถอน

และก่อสร้างใหม่ในรูปแบบ และขนาดที่เหมาะสม
