การตรวจสภาพฝายและแนวทางแก้ไขปรับปรุงเพื่อเพิ่มประสิทธิภาพฝาย

รหัสฝายที่ : WPH070501601

ชื่อฝาย **ชื่อลำน้ำ** แม่พุง **ลำน้ำสาขาของ** แม่น้ำยม **ประเภทลำน้ำ** ลำห้วย **วันที่สำรวจ** 24 มิ.ย. 68

หมู่บ้าน หมู่ที่ 16 บ้านวังกวางเหนือ **ตำบล** แม่พุง **อำเภอ** วังชิ้น **จังหวัด** แพร่

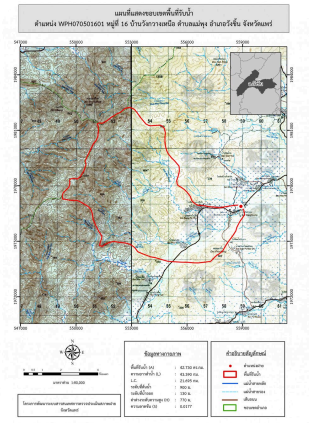
1. ส่วนป้องกันเหนือน้ำ : ☐ใช้งานได้ดี ☐ปานกลาง ☐ทรุดโทรม	ตะกอนมีปานกลาง	**2. ส่วนเหนือน้ำ :** ☐ใช้งานได้ดี ☐ปานกลาง ☐ทรุดโทรม	ตะกอนมีปานกลาง
3. ส่วนควบคุมน้ำ : ☑ใช้งานได้ดี ☐ปานกลาง ☐ทรุดโทรม		**4. ส่วนท้ายน้ำ :** ☑ใช้งานได้ดี ☐ปานกลาง ☐ทรุดโทรม	ตะกอนมีน้อย

5. ส่วนป้องกันท้ายน้ำ : ☐ใช้งานได้ดี ☐ปานกลาง ☐ทรุดโทรม	ตะกอนมีน้อย	**6. ระบบส่งน้ำ :** ☐ใช้งานได้ดี ☑ปานกลาง ☐ทรุดโทรม	ตะกอนมีมาก

พื้นที่รับน้ำของฝายและข้อมูลประกอบ		สภาพโดยรวมของฝายและแนวทางแก้ไขปรับปรุงเบื้องต้น
	ข้อมูลพื้นที่รับน้ำของฝาย A = 42.73 ตารางกิโลเมตร L = 43.39 กิโลเมตร LC = 21.7 กิโลเมตร H = 770 เมตร s = 0.02 Return period = 100 ปี อัตราการไหลสูงสุด = 253.24 ลบ.ม./วินาที	**สภาพโดยรวมของฝาย** เป็นฝาย มข.2527 ที่ก่อสร้างโดย อบต.แม่พุง อายุฝายมากกว่า 15 ปี มีสภาพในแต่ละส่วนดังนี้ ส่วน Protection เหนือน้ำ : ไม่มี ส่วนเหนือน้ำ : ไม่มี ส่วนควบคุมน้ำ : สภาพปกติโดยรวมใช้งานได้ มีวัชพืชขึ้นน้อย ส่วนท้ายน้ำ : สภาพปกติโดยรวมใช้งานได้ ส่วน Protection ท้ายน้ำ : ไม่มี ระบบส่งน้ำ : ไม่ได้ใช้งานแล้ว สภาพในปัจจุบันค่อนข้างทรุดโทรม มีสภาพตะกอนหน้าฝาย : ปานกลาง **แนวทางแก้ไขปรับปรุงเบื้องต้น** มีสภาพโดยรวมปกติ ควรวางมาตรการขุดลอก และกำจัดวัชพืชตามเวลาที่เหมาะสม
