การตรวจสภาพฝายและแนวทางแก้ไขปรับปรุงเพื่อเพิ่มประสิทธิภาพฝาย

รหัสฝายที่ : WPH070501602

หมู่บ้าน หมู่ที่ 16 บ้านวังกวางเหนือ **ตำบล** แม่พุง **อำเภอ** วังชิ้น **จังหวัด** แพร่

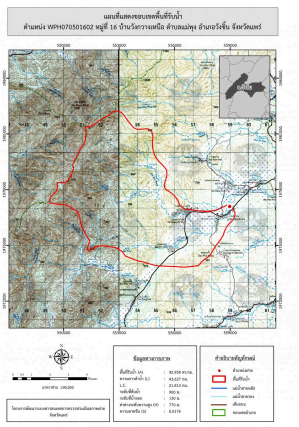
เป็นฝาย มข.2527 ที่ก่อสร้างโดย ที่ว่าการอำเภอวังชิ้น อายุฝายมากกว่า 20 ปี มีสภาพในแต่ละส่วนดังนี้ ส่วน Protection เหนือน้ำ : ไม่มี ส่วนเหนือน้ำ : ไม่มี ส่วนควบคุมน้ำ : สภาพปกติโดยรวมใช้งานได้ มีวัชพืชขึ้นน้อย ส่วนท้ายน้ำ : สภาพปกติโดยรวมใช้งานได้ มีวัชพืชขึ้นน้อย ส่วน Protection ท้ายน้ำ : ไม่มี ระบบส่งน้ำ : สภาพปกติโดยรวมใช้งานได้ มีสภาพตะกอนหน้าฝาย : ปานกลาง

มีสภาพโดยรวมปกติ ควรวางมาตรการขุดลอก และกำจัดวัชพืชตามเวลาที่เหมาะสม
