การตรวจสภาพฝายและแนวทางแก้ไขปรับปรุงเพื่อเพิ่มประสิทธิภาพฝาย

รหัสฝายที่ : WPH070600301

ชื่อฝาย ประชาอาสา **ชื่อลำน้ำ** สรอย **ลำน้ำสาขาของ** แม่น้ำยม **ประเภทลำน้ำ** ลำห้วย **วันที่สำรวจ** 20 มิ.ย. 68

หมู่บ้าน หมู่ที่ 3 บ้านป่าสัก **ตำบล** ป่าสัก **อำเภอ** วังชิ้น **จังหวัด** แพร่

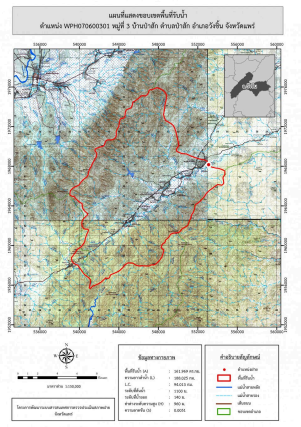
เป็นฝายที่ก่อสร้างเมื่อปี 2548 โดยกรมทรัพยากรน้ำ ถ่ายโอนให้กับ อบต.ป่าสัก อายุฝาย 20 ปี มีสภาพในแต่ละส่วนดังนี้ ส่วน Protection เหนือน้ำ : ไม่สามารถมองเห็น ส่วนเหนือน้ำ : ปกติสามารถใช้งานได้ มีวัชพืชขึ้นน้อย ส่วนควบคุมน้ำ : ปกติสามารถใช้งานได้มีวัชพืชขึ้นน้อย ประตูระบายน้ำชำรุดควรปรับปรุง ส่วนท้ายน้ำ : ปกติสามารถใช้งานได้ ส่วน Protection ท้ายน้ำ : ปกติสามารถใช้งานได้ ระบบส่งน้ำ : ไม่มี มีสภาพตะกอนหน้าฝาย : น้อย

มีสภาพโดยรวมปกติ ควรวางมาตรการขุดลอก และกำจัดวัชพืชตามเวลาที่เหมาะสม
