การตรวจสภาพฝายและแนวทางแก้ไขปรับปรุงเพื่อเพิ่มประสิทธิภาพฝาย

รหัสฝายที่ : WPH070600401

ชื่อฝาย **ชื่อลำน้ำ** แม่ตื๊ด **ลำน้ำสาขาของ** สรอย/แม่น้ำยม **ประเภทลำน้ำ** ลำห้วย **วันที่สำรวจ** 20 มิ.ย. 68

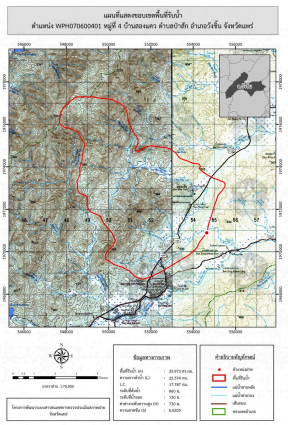
เป็นฝาย คสล. ที่ก่อสร้างโดย ที่ว่าการอำเภอวังชิ้น อายุมากกว่า 30 ปี มีสภาพในแต่ละส่วนดังนี้ ส่วน Protection เหนือน้ำ : ไม่มี ส่วนเหนือน้ำ : สภาพปกติโดยรวมใช้งานได้ มีวัชพืชขึ้นน้อย ส่วนควบคุมน้ำ : สภาพปกติโดยรวมใช้งานได้ มีวัชพืชขึ้นน้อย ส่วนท้ายน้ำ : สภาพปกติโดยรวมใช้งานได้ มีวัชพืชขึ้นน้อย ส่วน Protection ท้ายน้ำ : ไม่มี ระบบส่งน้ำ : สภาพปกติโดยรวมใช้งานได้ มีสภาพตะกอนหน้าฝาย : ปานกลาง

มีสภาพโดยรวมปกติ ควรวางมาตรการขุดลอก และกำจัดวัชพืชตามเวลาที่เหมาะสม
