# การตรวจสภาพฝายและแนวทางแก้ไขปรับปรุงเพื่อเพิ่มประสิทธิภาพฝาย

**รหัสฝายที่ :** WPH070600402

**ชื่อฝาย** สองแคว **ชื่อลำน้ำ** สรอย **ลำน้ำสาขาของ** แม่น้ำยม **ประเภทลำน้ำ** ลำห้วย **วันที่สำรวจ** 20 มิ.ย. 68

**หมู่บ้าน** หมู่ที่ 4 บ้านสองแคว **ตำบล** ป่าสัก **อำเภอ** วังชิ้น **จังหวัด** แพร่

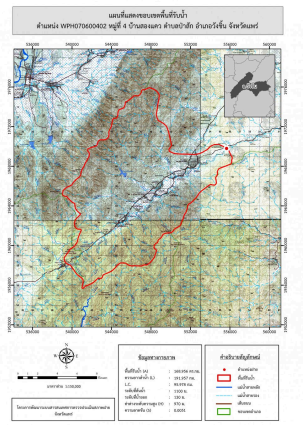
**3. ส่วนควบคุมน้ำ :** ☐ ใช้งานได้ดี ☑ ปานกลาง ☐ ทรุดโทรม

| พื้นที่รับน้ำของฝายและข้อมูลประกอบ | | สภาพโดยรวมของฝายและแนวทางแก้ไขปรับปรุงเบื้องต้น |
|---|---|---|
| | ข้อมูลพื้นที่รับน้ำของฝาย<br>A = 168.96 ตารางกิโลเมตร<br>L = 191.96 กิโลเมตร<br>LC = 95.98 กิโลเมตร<br>H = 970 เมตร<br>s = 0.01<br>Return period = 100 ปี<br>อัตราการไหลสูงสุด = 474.26 ลบ.ม./วินาที | **สภาพโดยรวมของฝาย**<br>เป็นฝายที่ก่อสร้างเมื่อปี 2548 โดยกรมทรัพยากรน้ำ ถ่ายโอนให้กับ อบต.ป่าสัก อายุฝาย 20 ปี มีสภาพในแต่ละส่วนดังนี้ ส่วน Protection เหนือน้ำ : ไม่สามารถมองเห็น ส่วนเหนือน้ำ : ปกติสามารถใช้งานได้ มีวัชพืชขึ้นน้อย ส่วนควบคุมน้ำ : ปกติสามารถใช้งานได้มีวัชพืชขึ้นน้อย ประตูระบายน้ำชำรุดควรปรับปรุง ส่วนท้ายน้ำ : ปกติสามารถใช้งานได้ ส่วน Protection ท้ายน้ำ : ปกติสามารถใช้งานได้ ระบบส่งน้ำ : ไม่มี มีสภาพตะกอนหน้าฝาย : น้อย<br>**แนวทางแก้ไขปรับปรุงเบื้องต้น**<br>มีสภาพโดยรวมปกติ ควรปรับปรุงประตูระบายน้ำให้สามารถใช้งานได้ และวางมาตรการขุดลอกและกำจัดวัชพืชตามเวลาที่เหมาะสม |
