การตรวจสภาพฝายและแนวทางแก้ไขปรับปรุงเพื่อเพิ่มประสิทธิภาพฝาย

รหัสฝายที่ : WPH070600501

ชื่อฝาย **ชื่อลำน้ำ** แม่ตื๊ด **ลำน้ำสาขาของ** สรอย/แม่น้ำยม **ประเภทลำน้ำ** ลำห้วย **วันที่สำรวจ** 20 มิ.ย. 68

หมู่บ้าน หมู่ที่ 5 บ้านโป่งตืด **ตำบล** ป่าสัก **อำเภอ** วังชิ้น **จังหวัด** แพร่

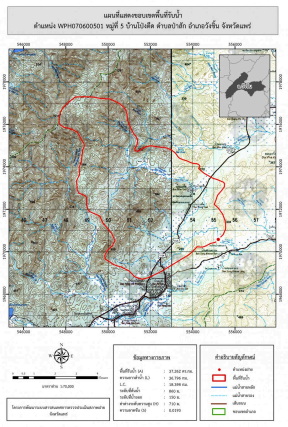
เป็นฝาย คสล. ที่ก่อสร้างโดย ที่ว่าการอำเภอวังชิ้น อายุมากกว่า 30 ปี มีสภาพในแต่ละส่วนดังนี้ ส่วน Protection เหนือน้ำ : ไม่มี ส่วนเหนือน้ำ : สภาพปกติโดยรวมใช้งานได้ มีวัชพืชขึ้นน้อย ส่วนควบคุมน้ำ : สภาพปกติโดยรวมใช้งานได้ มีการกัดเซาะ ทรุดตัว และแตกร้าวน้อย มีวัชพืชขึ้นน้อย ส่วนท้ายน้ำ : สภาพปกติโดยรวมใช้งานได้ มีการกัดเซาะ ทรุดตัว และแตกร้าวน้อย มีวัชพืชขึ้นน้อย ส่วน Protection ท้ายน้ำ : ไม่มี ระบบส่งน้ำ : สภาพปกติโดยรวมใช้งานได้ มีสภาพตะกอนหน้าฝาย : ปานกลาง

มีสภาพโดยรวมปกติ ควรวางมาตรการขุดลอก และกำจัดวัชพืชตามเวลาที่เหมาะสม
