การตรวจสภาพฝายและแนวทางแก้ไขปรับปรุงเพื่อเพิ่มประสิทธิภาพฝาย

รหัสฝายที่ : WPH070600503

ชื่อฝาย ปูโพ่ง **ชื่อลำน้ำ** แม่ตื๊ด **ลำน้ำสาขาของ** สรอย/แม่น้ำยม **ประเภทลำน้ำ** ลำห้วย **วันที่สำรวจ** 20 มิ.ย. 68

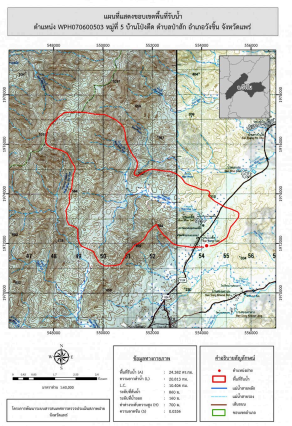
เป็นฝาย คสล. ที่ก่อสร้างโดย ที่ว่าการอำเภอวังชิ้น อายุมากกว่า 30 ปี มีสภาพในแต่ละส่วนดังนี้ ส่วน Protection เหนือน้ำ : ไม่มี ส่วนเหนือน้ำ : ไม่มี ส่วนควบคุมน้ำ : สภาพปกติโดยรวมใช้งานได้ มีการกัดเซาะ และทรุดตัวน้อย มีวัชพืชขึ้นน้อย ส่วนท้ายน้ำ : สภาพปกติโดยรวมใช้งานได้ มีการกัดเซาะ และทรุดตัวน้อย มีวัชพืชขึ้นน้อย ส่วน Protection ท้ายน้ำ : ไม่มี ระบบส่งน้ำ : สภาพปกติโดยรวมใช้งานได้ มีสภาพตะกอนหน้าฝาย : มาก

มีสภาพโดยรวมปกติ ควรวางมาตรการขุดลอก และกำจัดวัชพืชตามเวลาที่เหมาะสม
