การตรวจสภาพฝายและแนวทางแก้ไขปรับปรุงเพื่อเพิ่มประสิทธิภาพฝาย

รหัสฝายที่ : WPH070600601

ชื่อฝาย ทุ่งด้ง **ชื่อลำน้ำ** สรอย **ลำน้ำสาขาของ** แม่น้ำยม **ประเภทลำน้ำ** ลำห้วย **วันที่สำรวจ** 20 มิ.ย. 68

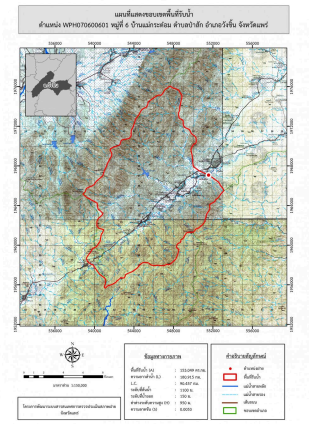
เป็นฝายที่ก่อสร้างเมื่อปี 2538 โดยกรมทรัพยากรน้ำ ถ่ายโอนให้กับ อบต.ป่าสัก อายุฝาย 30 ปี มีสภาพในแต่ละส่วนดังนี้ ส่วน Protection เหนือน้ำ : ไม่สามารถมองเห็น ส่วนเหนือน้ำ : ปกติสามารถใช้งานได้ มีวัชพืชขึ้นน้อย ส่วนควบคุมน้ำ : ปกติสามารถใช้งานได้มีวัชพืชขึ้นน้อย ประตูระบายน้ำชำรุดควรปรับปรุง ส่วนท้ายน้ำ : ปกติสามารถใช้งานได้ ส่วน Protection ท้ายน้ำ : ปกติสามารถใช้งานได้ ระบบส่งน้ำ : ปกติสามารถใช้งานได้ มีสภาพตะกอนหน้าฝาย : น้อย

มีสภาพโดยรวมปกติ ควรปรับปรุงประตูระบายน้ำให้สามารถใช้งานได้ และวางมาตรการขุดลอกและกำจัดวัชพืชตามเวลาที่เหมาะสม
