การตรวจสภาพฝายและแนวทางแก้ไขปรับปรุงเพื่อเพิ่มประสิทธิภาพฝาย

รหัสฝายที่ : WPH070600602

ชื่อฝาย แม่กระต๋อม **ชื่อลำน้ำ** สรอย **ลำน้ำสาขาของ** แม่น้ำยม **ประเภทลำน้ำ** ลำห้วย **วันที่สำรวจ** 20 มิ.ย. 68

หมู่บ้าน หมู่ที่ 6 บ้านแม่กระต๋อม **ตำบล** ป่าสัก **อำเภอ** วังชิ้น **จังหวัด** แพร่

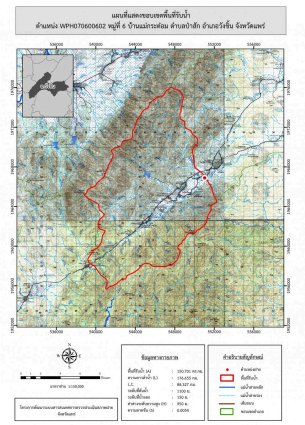
เป็นฝายที่ก่อสร้างเมื่อปี 2548 โดยกรมทรัพยากรน้ำ ถ่ายโอนให้กับ อบต.ป่าสัก อายุฝาย 20 ปี มีสภาพในแต่ละส่วนดังนี้ ส่วน Protection เหนือน้ำ : ไม่สามารถมองเห็น ส่วนเหนือน้ำ : ปกติสามารถใช้งานได้ มีวัชพืชขึ้นน้อย ส่วนควบคุมน้ำ : ปกติสามารถใช้งานได้มีวัชพืชขึ้นน้อย ประตูระบายน้ำชำรุดควรปรับปรุง ส่วนท้ายน้ำ : ปกติสามารถใช้งานได้ ส่วน Protection ท้ายน้ำ : ปกติสามารถใช้งานได้ ระบบส่งน้ำ : ปกติสามารถใช้งานได้ มีสภาพตะกอนหน้าฝาย : น้อย

มีสภาพโดยรวมปกติ ควรปรับปรุงประตูระบายน้ำให้สามารถใช้งานได้ และวางมาตรการขุดลอกและกำจัดวัชพืชตามเวลาที่เหมาะสม
