การตรวจสภาพฝายและแนวทางแก้ไขปรับปรุงเพื่อเพิ่มประสิทธิภาพฝาย

รหัสฝายที่ : WPH070600801

หมู่บ้าน หมู่ที่ 8 บ้านป่าสักบน **ตำบล** ป่าสัก **อำเภอ** วังชิ้น **จังหวัด** แพร่

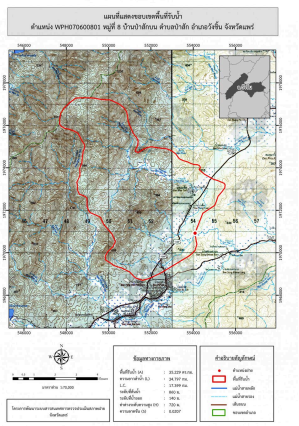
เป็นฝาย คสล. ก่อสร้างโดย อบต.ป่าสัก อายุฝายมากกว่า 20 ปี มีสภาพในแต่ละส่วนดังนี้ ส่วน Protection เหนือน้ำ : ไม่มี ส่วนเหนือน้ำ : สภาพปกติโดยรวมใช้งานได้ มีวัชพืชขึ้นน้อย ส่วนควบคุมน้ำ : สภาพปกติโดยรวมใช้งานได้ ส่วนท้ายน้ำ : สภาพปกติโดยรวมใช้งานได้ มีการกัดเซาะ และทรุดตัวน้อย มีวัชพืชขึ้นน้อย ส่วน Protection ท้ายน้ำ : ไม่มี ระบบส่งน้ำ : สภาพปกติโดยรวมใช้งานได้ มีสภาพตะกอนหน้าฝาย : น้อย

มีสภาพโดยรวมปกติ ควรวางมาตรการขุดลอก และกำจัดวัชพืชตามเวลาที่เหมาะสม
