การตรวจสภาพฝายและแนวทางแก้ไขปรับปรุงเพื่อเพิ่มประสิทธิภาพฝาย

รหัสฝายที่ : WPH070600802

ชื่อฝาย **ชื่อลำน้ำ** แม่ตื๊ด **ลำน้ำสาขาของ** สรอย/แม่น้ำยม **ประเภทลำน้ำ** ลำห้วย **วันที่สำรวจ** 20 มิ.ย. 68

หมู่บ้าน หมู่ที่ 8 บ้านป่าสักบน **ตำบล** ป่าสัก **อำเภอ** วังชิ้น **จังหวัด** แพร่

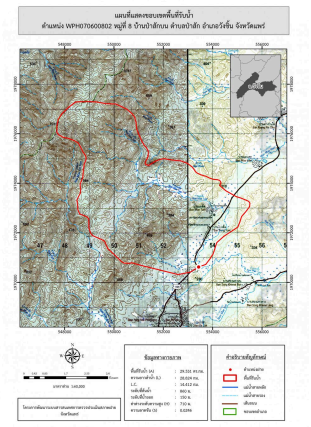
3. ส่วนควบคุมน้ำ : ☑ ใช้งานได้ดี ☐ ปานกลาง ☐ ทรุดโทรม

เป็นฝาย คสล. ก่อสร้างโดย อบต.ป่าสัก อายุฝายมากกว่า 10 ปี มีสภาพในแต่ละส่วนดังนี้ ส่วน Protection เหนือน้ำ : ไม่มี ส่วนเหนือน้ำ : สภาพปกติโดยรวมใช้งานได้ มีวัชพืชขึ้นน้อย ส่วนควบคุมน้ำ : สภาพปกติโดยรวมใช้งานได้ ส่วนท้ายน้ำ : สภาพปกติโดยรวมใช้งานได้ มีการกัดเซาะ และทรุดตัวน้อย มีวัชพืชขึ้นน้อย ส่วน Protection ท้ายน้ำ : ไม่มี ระบบส่งน้ำ : สภาพปกติโดยรวมใช้งานได้ มีสภาพตะกอนหน้าฝาย : น้อย

มีสภาพโดยรวมปกติ ควรวางมาตรการขุดลอก และกำจัดวัชพืชตามเวลาที่เหมาะสม
