การตรวจสภาพฝายและแนวทางแก้ไขปรับปรุงเพื่อเพิ่มประสิทธิภาพฝาย

รหัสฝายที่ : WPH070601001

ชื่อฝาย หลวง **ชื่อลำน้ำ** แม่กระต๋อม **ลำน้ำสาขาของ** สรอย/แม่น้ำยม **ประเภทลำน้ำ** ลำห้วย **วันที่สำรวจ** 20 มิ.ย. 68

หมู่บ้าน หมู่ที่ 10 บ้านแม่กระต๋อมล่าง **ตำบล** ป่าสัก **อำเภอ** วังชิ้น **จังหวัด** แพร่

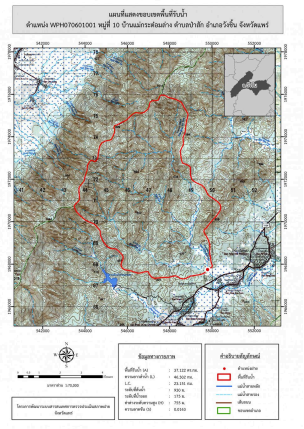
เป็นฝายที่ก่อสร้างเมื่อปี 2566 โดยกรมทรัพยากรน้ำ ถ่ายโอนให้กับ อบต.ป่าสัก อายุฝาย 2 ปี มีสภาพในแต่ละส่วนดังนี้ ส่วน Protection เหนือน้ำ : ไม่สามารถมองเห็น ส่วนเหนือน้ำ : ปกติสามารถใช้งานได้ มีวัชพืชขึ้นน้อย ส่วนควบคุมน้ำ : ปกติสามารถใช้งานได้มีวัชพืชขึ้นน้อย ประตูระบายน้ำชำรุดควรปรับปรุง ส่วนท้ายน้ำ : ปกติสามารถใช้งานได้ ส่วน Protection ท้ายน้ำ : ปกติสามารถใช้งานได้ ระบบส่งน้ำ : ไม่มี มีสภาพตะกอนหน้าฝาย : น้อย

มีสภาพโดยรวมปกติ ควรวางมาตรการขุดลอก และกำจัดวัชพืชตามเวลาที่เหมาะสม
