การตรวจสภาพฝายและแนวทางแก้ไขปรับปรุงเพื่อเพิ่มประสิทธิภาพฝาย

รหัสฝายที่ : WPH070601002

ชื่อฝาย **ชื่อลำน้ำ** แม่กระต๋อม **ลำน้ำสาขาของ** สรอย/แม่น้ำยม **ประเภทลำน้ำ** ลำห้วย **วันที่สำรวจ** 20 มิ.ย. 68

หมู่บ้าน หมู่ที่ 10 บ้านแม่กระต๋อมล่าง **ตำบล** ป่าสัก **อำเภอ** วังชิ้น **จังหวัด** แพร่

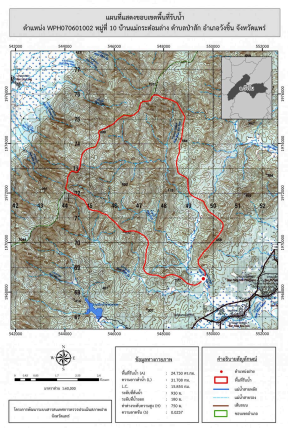
เป็นฝายที่ก่อสร้างโดยกรมทรัพยากรน้ำ ถ่ายโอนให้กับ อบต.ป่าสัก อายุฝายมากกว่า 30 ปี มีสภาพในแต่ละส่วนดังนี้ ส่วน Protection เหนือน้ำ : ไม่สามารถมองเห็น ส่วนเหนือน้ำ : ปกติสามารถใช้งานได้ มีวัชพืชขึ้นน้อย ส่วนควบคุมน้ำ : ปกติสามารถใช้งานได้มีวัชพืชขึ้นน้อย ประตูระบายน้ำชำรุดควรปรับปรุง ส่วนท้ายน้ำ : ปกติสามารถใช้งานได้ ส่วน Protection ท้ายน้ำ : ปกติสามารถใช้งานได้ ระบบส่งน้ำ : ปกติสามารถใช้งานได้ มีสภาพตะกอนหน้าฝาย : ปานกลาง

มีสภาพโดยรวมปกติ ควรปรับปรุงประตูระบายน้ำให้สามารถใช้งานได้ และวางมาตรการขุดลอกและกำจัดวัชพืชตามเวลาที่เหมาะสม
