การตรวจสภาพฝายและแนวทางแก้ไขปรับปรุงเพื่อเพิ่มประสิทธิภาพฝาย

รหัสฝายที่ : WPH070700101

ชื่อฝาย หลวง **ชื่อลำน้ำ** แม่เกิ๋ง **ลำน้ำสาขาของ** แม่น้ำยม **ประเภทลำน้ำ** ลำห้วย **วันที่สำรวจ** 17 มิ.ย. 68

หมู่บ้าน หมู่ที่ 1 บ้านสบเกิ๋ง **ตำบล** แม่เกิ๋ง **อำเภอ** วังชิ้น **จังหวัด** แพร่

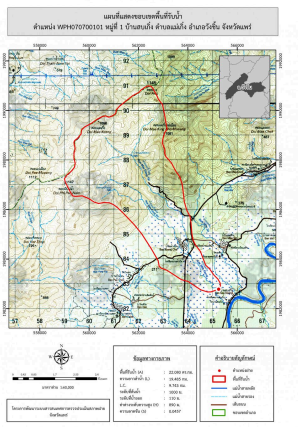
เป็นฝาย คสล. ก่อสร้างโดยที่ว่าการอำเภอวังชิ้น อายุมากกว่า 30 ปี มีสภาพในแต่ละส่วนดังนี้ ส่วน Protection เหนือน้ำ : ไม่มี ส่วนเหนือน้ำ : ไม่มี ส่วนควบคุมน้ำ : สภาพโดยรวมยังใช้งานได้ มีการกัดเซาะ ทรุดตัวน้อย มีรูโพรง รั่ว และมีการเคลื่อนตัวน้อย มีวัชพืชขึ้นน้อย ส่วนท้ายน้ำ : สภาพโดยรวมยังใช้งานได้ มีการกัดเซาะ ทรุดตัวน้อย มีรูโพรง รั่ว และมีการเคลื่อนตัวน้อย มีวัชพืชขึ้นน้อย ส่วน Protection ท้ายน้ำ : ไม่มี ระบบส่งน้ำ : ปกติสามารถใช้งานได้ มีสภาพตะกอนหน้าฝาย : มาก

เนื่องจากตัวฝายมีอายุค่อนข้างมากไม่เหมาะในการปรับปรุงสามารถใช้งานต่อไปจนหมดสภาพ ควรวางมาตรการขุดลอก และกำจัดวัชพืชตามเวลาที่เหมาะสม
