การตรวจสภาพฝายและแนวทางแก้ไขปรับปรุงเพื่อเพิ่มประสิทธิภาพฝาย

รหัสฝายที่ : WPH070700401

ชื่อฝาย หลวง **ชื่อลำน้ำ** ห้วยสลก **ลำน้ำสาขาของ** แม่น้ำยม **ประเภทลำน้ำ** ลำห้วย **วันที่สำรวจ** 17 มิ.ย. 68

หมู่บ้าน หมู่ที่ 4 บ้านสลก **ตำบล** แม่เกิ๋ง **อำเภอ** วังชิ้น **จังหวัด** แพร่

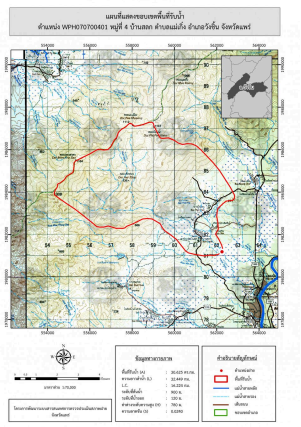
3. ส่วนควบคุมน้ำ : ☐ ใช้งานได้ดี ☐ ปานกลาง ☑ ทรุดโทรม

4. ส่วนท้ายน้ำ : ☐ ใช้งานได้ดี ☐ ปานกลาง ☑ ทรุดโทรม — ตะกอนมีน้อย

เป็นฝาย คสล. ที่ก่อสร้างโดย ที่ว่าการอำเภอวังชิ้น มีอายุมากกว่า 20 ปี พังเสียหายหมดสภาพ ไม่สามารถใช้งานได้ มีสภาพตะกอนหน้าฝาย : มาก

ควรรื้อถอน และก่อสร้างใหม่ในรูปแบบ และขนาดที่เหมาะสม
