การตรวจสภาพฝายและแนวทางแก้ไขปรับปรุงเพื่อเพิ่มประสิทธิภาพฝาย

รหัสฝายที่ : WPH070700601

ชื่อฝาย หน้าวัด **ชื่อลำน้ำ** แม่สิน **ลำน้ำสาขาของ** แม่น้ำยม **ประเภทลำน้ำ** ลำห้วย **วันที่สำรวจ** 17 มิ.ย. 68

หมู่บ้าน หมู่ที่ 6 บ้านแม่สิน **ตำบล** แม่เกิ๋ง **อำเภอ** วังชิ้น **จังหวัด** แพร่

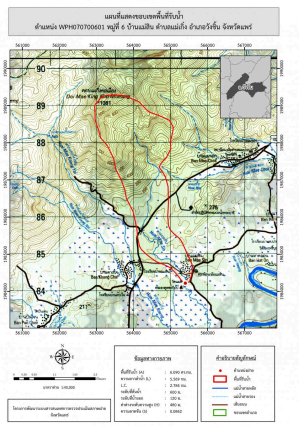
เป็นฝาย คสล. ที่ก่อสร้างโดย อบต.แม่เกิ๋ง อายุมากกว่า 15 ปี มีสภาพในแต่ละส่วนดังนี้ ส่วน Protection เหนือน้ำ : ไม่มี ส่วนเหนือน้ำ : ไม่มี ส่วนควบคุมน้ำ : สภาพปกติโดยรวมใช้งานได้ มีวัชพืชขึ้นน้อย ส่วนท้ายน้ำ : สภาพปกติโดยรวมใช้งานได้ มีวัชพืชขึ้นน้อย ส่วน Protection ท้ายน้ำ : ไม่มี ระบบส่งน้ำ : คลองส่งน้ำช่วงต้นทางถูกกัดเซาะ ทำให้คันคลองได้รับความเสียเสียน้ำไหลลงสู่ลำน้ำเดิม ทำให้ประสิทธิภาพการส่งน้ำลดลง มีสภาพตะกอนหน้าฝาย : มาก

ควรปรับปรุงซ่อมแซมคลองส่งน้ำที่ได้รับความเสียหายเพื่อให้ระบบส่งน้ำใช้งานได้

ควรวางมาตรการขุดลอก และกำจัดวัชพืชตามเวลาที่เหมาะสม
