การตรวจสภาพฝายและแนวทางแก้ไขปรับปรุงเพื่อเพิ่มประสิทธิภาพฝาย

รหัสฝายที่ : WPH070700701

ชื่อฝาย **ชื่อลำน้ำ** แม่เกิ๋ง **ลำน้ำสาขาของ** แม่น้ำยม **ประเภทลำน้ำ** ลำห้วย **วันที่สำรวจ** 17 มิ.ย. 68

หมู่บ้าน หมู่ที่ 7 บ้านค้างใจ **ตำบล** แม่เกิ๋ง **อำเภอ** วังชิ้น **จังหวัด** แพร่

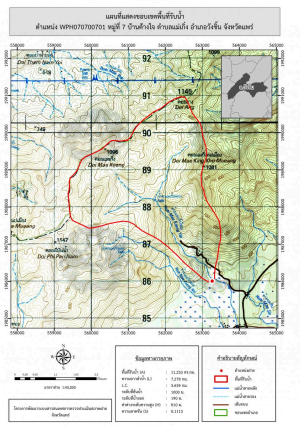
3. ส่วนควบคุมน้ำ : ☐ ใช้งานได้ดี ☐ ปานกลาง ☑ ทรุดโทรม

4. ส่วนท้ายน้ำ : ☐ ใช้งานได้ดี ☐ ปานกลาง ☑ ทรุดโทรม — ตะกอนมีน้อย

เป็นฝาย คสล. ที่ก่อสร้างโดย ที่ก่อสร้างโดย อบต.แม่เกิ๋ง มีอายุมากกว่า 20 ปี

พังเสียหายหมดสภาพ ไม่สามารถใช้งานได้ มีสภาพตะกอนหน้าฝาย : มาก

ควรรื้อถอน และก่อสร้างใหม่ในรูปแบบ และขนาดที่เหมาะสม
