การตรวจสภาพฝายและแนวทางแก้ไขปรับปรุงเพื่อเพิ่มประสิทธิภาพฝาย

รหัสฝายที่ : WPH070700706

ชื่อฝาย **ชื่อลำน้ำ** แม่เกิ๋ง **ลำน้ำสาขาของ** แม่น้ำยม **ประเภทลำน้ำ** ลำห้วย **วันที่สำรวจ** 17 มิ.ย. 68

หมู่บ้าน หมู่ที่ 7 บ้านค้างใจ **ตำบล** แม่เกิ๋ง **อำเภอ** วังชิ้น **จังหวัด** แพร่

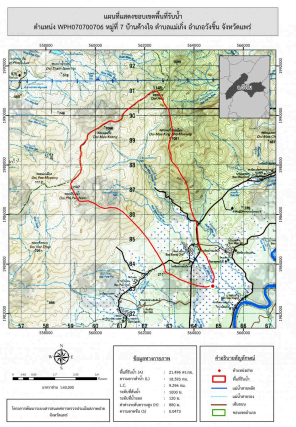
เป็นฝาย คสล. ก่อสร้างโดย อบต.แม่เกิ๋ง อายุมากกว่า 15 ปี มีสภาพในแต่ละส่วนดังนี้ ส่วน Protection เหนือน้ำ : ไม่มี ส่วนเหนือน้ำ : ไม่มี ส่วนควบคุมน้ำ : สภาพโดยรวมยังใช้งานได้ มีการกัดเซาะ ทรุดตัว และแตดร้าวน้อย ส่วนท้ายน้ำ : สภาพโดยรวมยังใช้งานได้ ส่วน Protection ท้ายน้ำ : ไม่มี ระบบส่งน้ำ : ปกติสามารถใช้งานได้ มีสภาพตะกอนหน้าฝาย : มาก

เนื่องจากตัวฝายค่อนข้างทรุดโทรมไม่เหมาะในการปรับปรุงสามารถใช้งานต่อไปจนหมดสภาพ

ควรวางมาตรการขุดลอก และกำจัดวัชพืชตามเวลาที่เหมาะสม
