การตรวจสภาพฝายและแนวทางแก้ไขปรับปรุงเพื่อเพิ่มประสิทธิภาพฝาย

รหัสฝายที่ : WPH070700802

ชื่อฝาย **ชื่อลำน้ำ** ห้วยสลก **ลำน้ำสาขาของ** แม่น้ำยม **ประเภทลำน้ำ** ลำห้วย **วันที่สำรวจ** 17 มิ.ย. 68

หมู่บ้าน หมู่ที่ 8 บ้านค้างคำแสน **ตำบล** แม่เกิ๋ง **อำเภอ** วังชิ้น **จังหวัด** แพร่

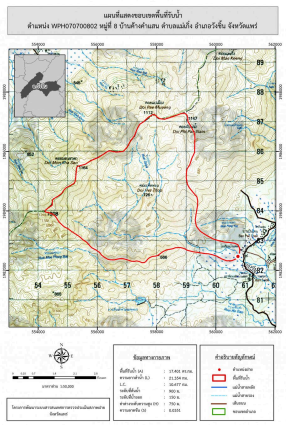
เป็นฝาย คสล. ที่ก่อสร้างโดย ที่ว่าการอำเภอวังชิ้น อายุมากกว่า 20 ปี มีสภาพในแต่ละส่วนดังนี้ ส่วน Protection เหนือน้ำ : ไม่มี ส่วนเหนือน้ำ : สภาพปกติโดยรวมใช้งานได้ มีวัชพืชขึ้นน้อย ส่วนควบคุมน้ำ : สภาพปกติโดยรวมใช้งานได้ มีวัชพืชขึ้นน้อย ส่วนท้ายน้ำ : สภาพปกติโดยรวมใช้งานได้ มีวัชพืชขึ้นน้อย ส่วน Protection ท้ายน้ำ : ไม่มี ระบบส่งน้ำ : สภาพปกติโดยรวมใช้งานได้ มีสภาพตะกอนหน้าฝาย : มาก

มีสภาพโดยรวมปกติ ควรวางมาตรการขุดลอก และกำจัดวัชพืชตามเวลาที่เหมาะสม
